Projekt 2023_212

Gutachten über die Bodenverhältnisse auf dem
katholischen Friedhof der Stadt Gernsbach

Projekt: Katholischer Friedhof Gernsbach
(Landkreis Rastatt)

Arbeitsbereich: Bodenkundlich- geologische Untersuchungen

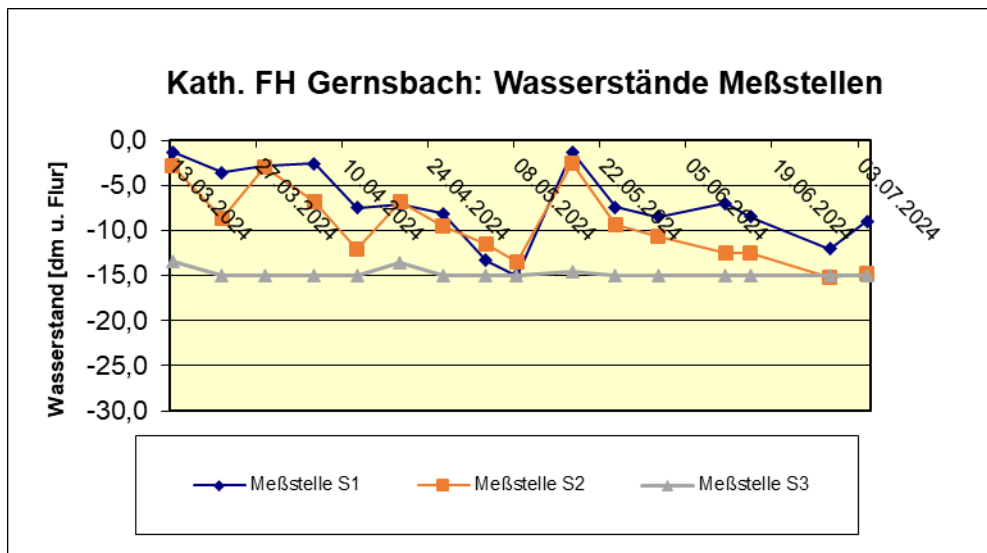
Abbildung 1: Katholischer Friedhof Gernsbach; Meßwerte (März bis Juni 2024)

Die Abbildung 1 zeigt Ganglinien von temporären Wassermeßstellen, die an den Schürfen S1-S3 in unterschiedlichen Tiefen installiert wurden (Meßintervall März bis Juni 2024). Abbildung 2 zeigt die Niederschläge im Meßzeitraum für den nahegelegenen Standort Geroldsau (Quelle <https://www.wetteronline.de/>).

An den Meßstellen S1 und S2 (Einstelltiefen 20dm bzw. 16,5dm unter Flur) kam es regelhaft und insbesondere nach längeren Regenperioden) zum Wasseraufstau im Untergrund (Stauwasser). Hier muss bei Erdbestattungen mit Stauwasser im Grabraum und massiven Verwesungsbehinderungen gerechnet werden. Die Meßstelle S3 (Einstelltiefe 15dm unter Flur) blieb während des Meßzeitraums überwiegend trocken. Nur vereinzelt wurde nach stärkeren Regenereignissen etwas Stauwasser festgestellt, dass mit leichter Verzögerung nach wenigen Tagen im Untergrund versickerte.

- Bereich I sollte ohne Meliorationsmaßnahmen nicht mehr für Erdbestattungen genutzt werden. Unter Berücksichtigung der örtlichen Verhältnisse käme als wirksame Melioration u. E. allenfalls der kostenintensive Einbau von geeigneten Grabkammern in Frage

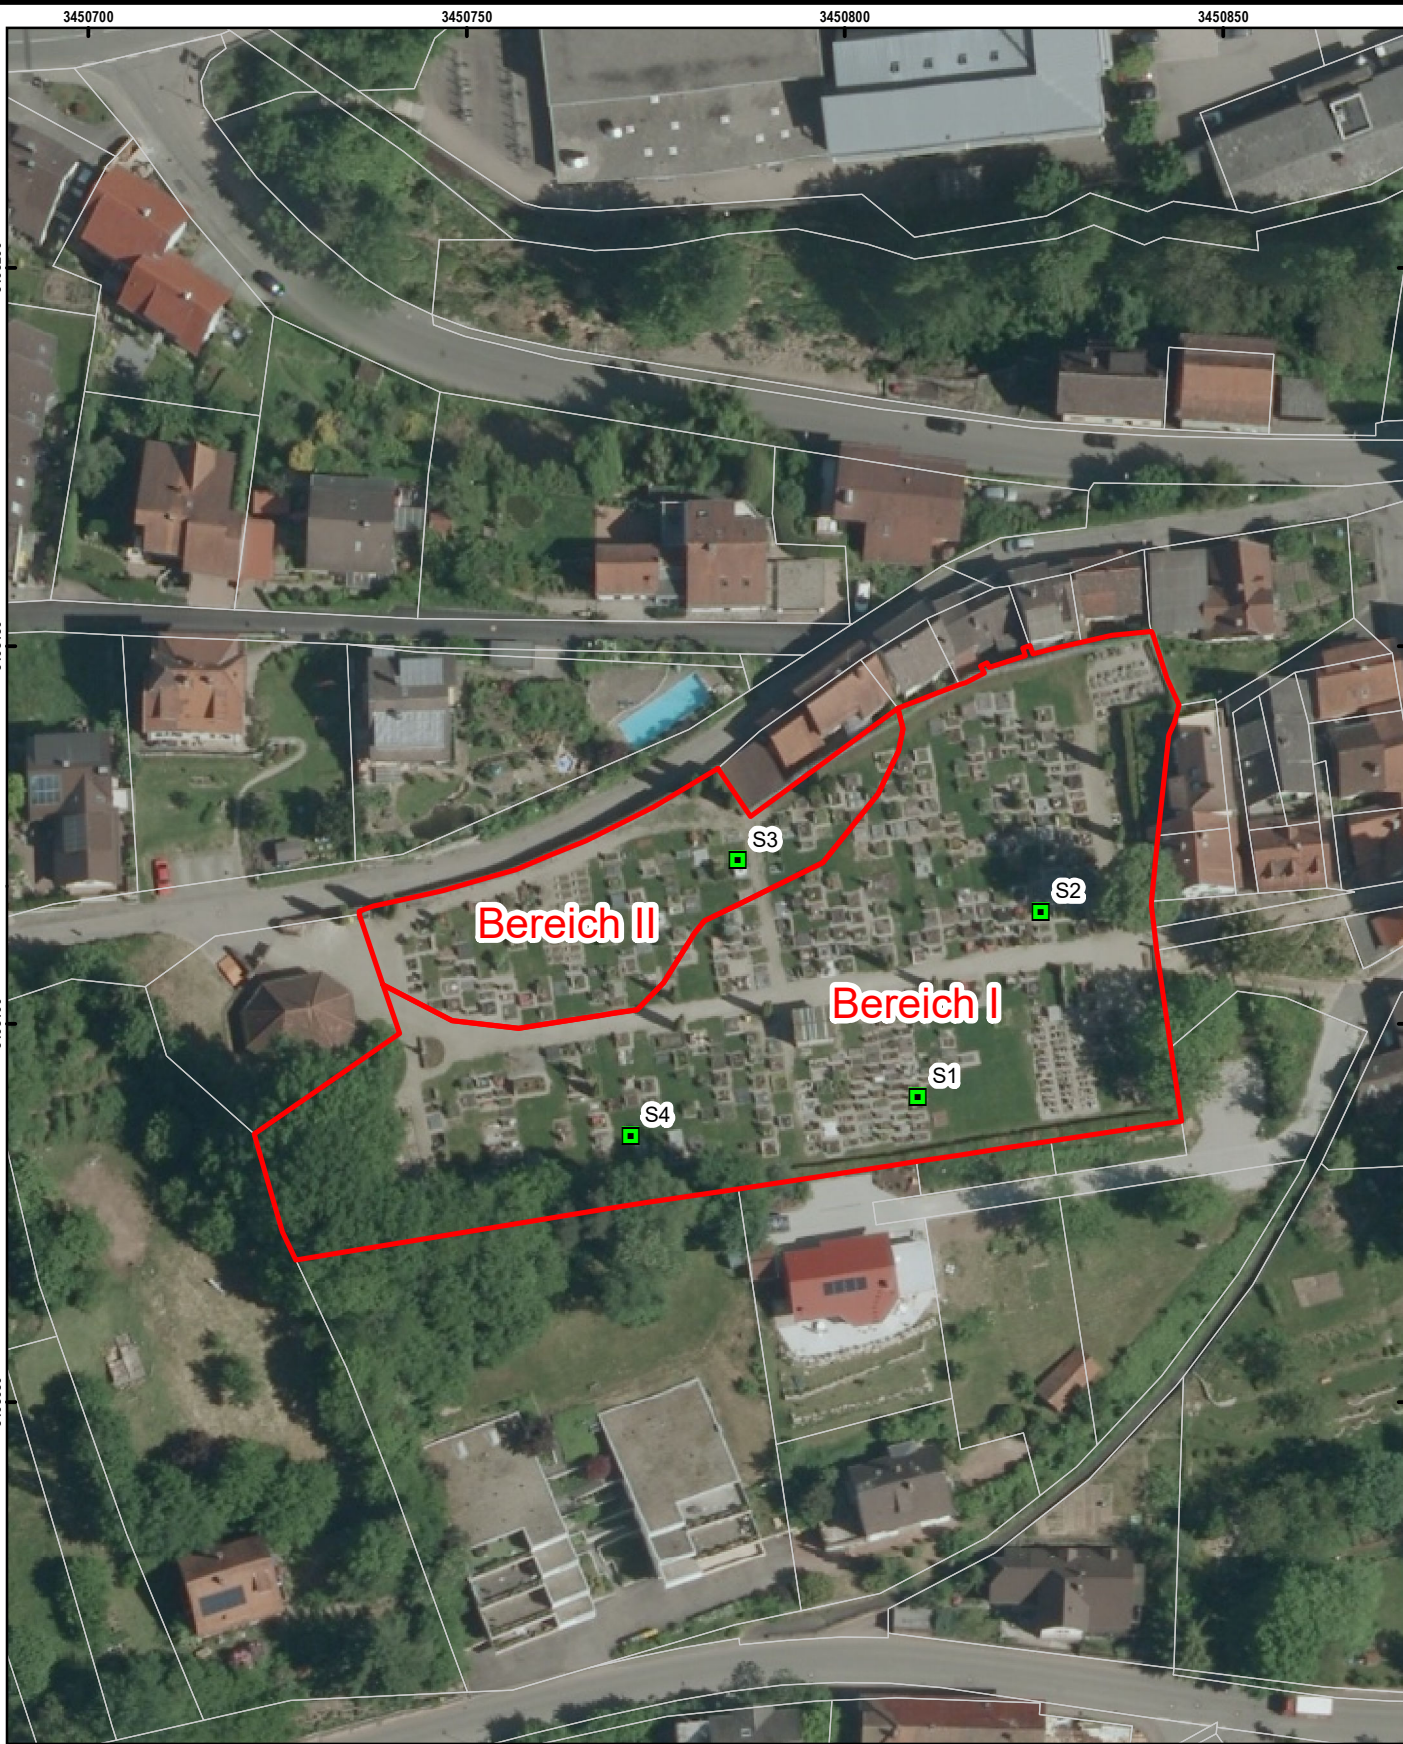
Anlage: 1.2
Bearbeitung: Kiesling
Datum: 25.06.2024

Die Bodenverhältnisse auf dem katholischen Friedhof Gernsbach wurden mit 4 Baggerschürfen erfasst (Anlagen 2, 3). Bodenkundlich werden 2 Bereiche unterschieden: Bereich I mit einem tonreichen, wenig wasserdurchlässigen Bodenaufbau (überwiegend Grabfelder 1, 3 und 4) sowie Bereich II mit leichteren, überwiegend mäßig bis gut durchlässigen Böden (s. Anlage 1.2).

Kath. Friedhof, Gernsbach
Beprobung

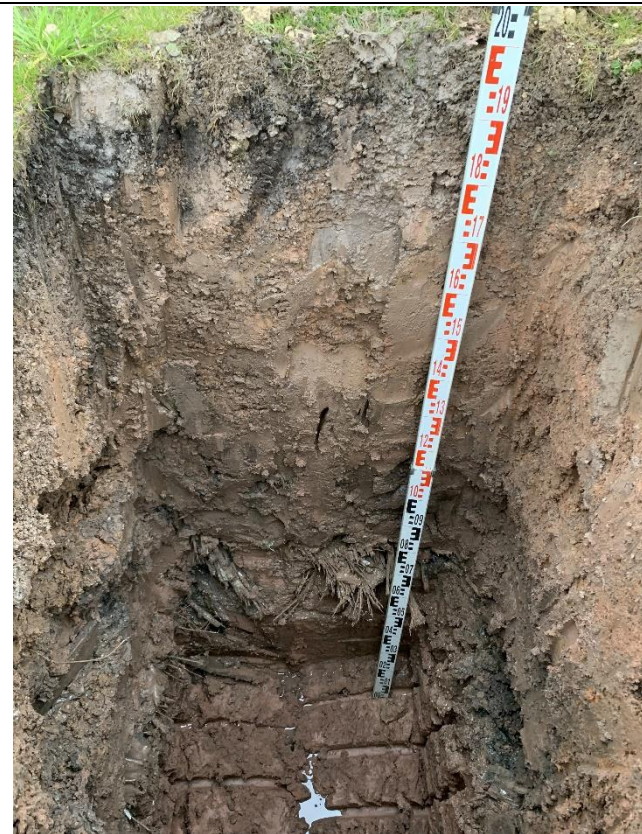
Abb. 1: Schurf 1
(Foto: Glomb, 04.03.2024)

Schurf S1 wurde in Grabfeld 3 angelegt. Als Boden findet sich ein Nekrosol aus tonreichen, solifluirten Hanglehmen aus Rotliegend-Material, die bis mindestens 1,65m Tiefe reichen. Der Grabraum war nass. Der Sarg war gering zersetzt, es fanden sich schwarze Knochen mit Leichenwachs. Die Verwesung an S1 wurde mit „schlecht“ bewertet.

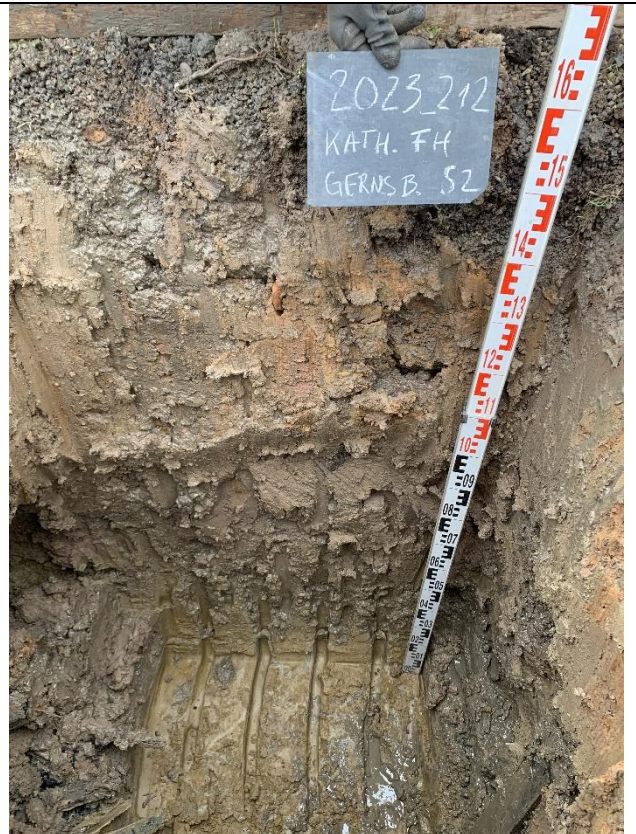
Abb. 2: Schurf 2
(Foto: Glomb, 04.03.2024)

Schurf S2 wurde in Grabfeld 1 angelegt. Als Boden findet sich ein Nekrosol aus tonreichen, solifluirten Hanglehmen aus Rotliegend-Material, die bis über 2,0m Tiefe reichen. Der Grabraum war sehr nass. Die Böden im Bereich des Grabraums waren deutlich gebleicht. Der Sarg war fast komplett erhalten, es wurde eine Wachsleiche geborgen. Die Verwesung an S2 wurde mit „sehr schlecht“ bewertet.

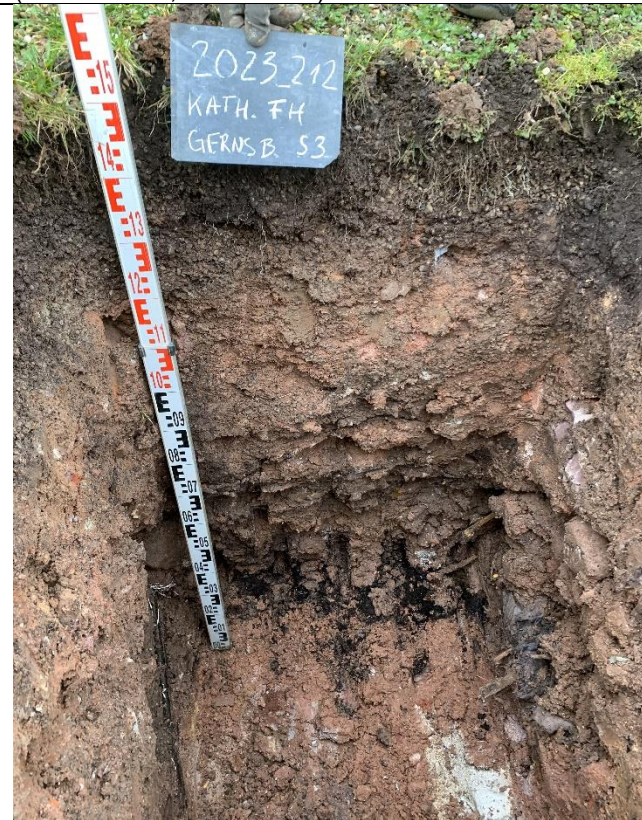
Abb. 3: Schurf 3
(Foto: Glomb, 04.03.2024)

Schurf S3 wurde in Grabfeld 2 angelegt. Der Friedhof geht hier in eine westlich ausgerichtete Hanglage über. Als Boden findet sich ein Nekrosol aus sandig- lehmigen, solifluirten Hanglehmen aus Rotliegend-Material, die bis mindestens 1,6m Tiefe reichen. Nach unten werden die Böden immer schutthaltiger. Als natürlicher Boden wäre eine Braunerde ausgebildet. Der Grabraum war normal frisch. Der Sarg war fast vollständig zersetzt. Es fanden sich wenige, braune Knochen. Die Verwesung an S3 wurde mit „gut“ bewertet.

- Bereich II kann weiterhin für einfach tiefe Bestattungen genutzt werden
- Stockwerksbestattungen sollten in keinem Bereich durchgeführt werden
- Als Ruhefrist für einfach tiefe Gräber im Bereich II werden 20 Jahren vorgeschlagen

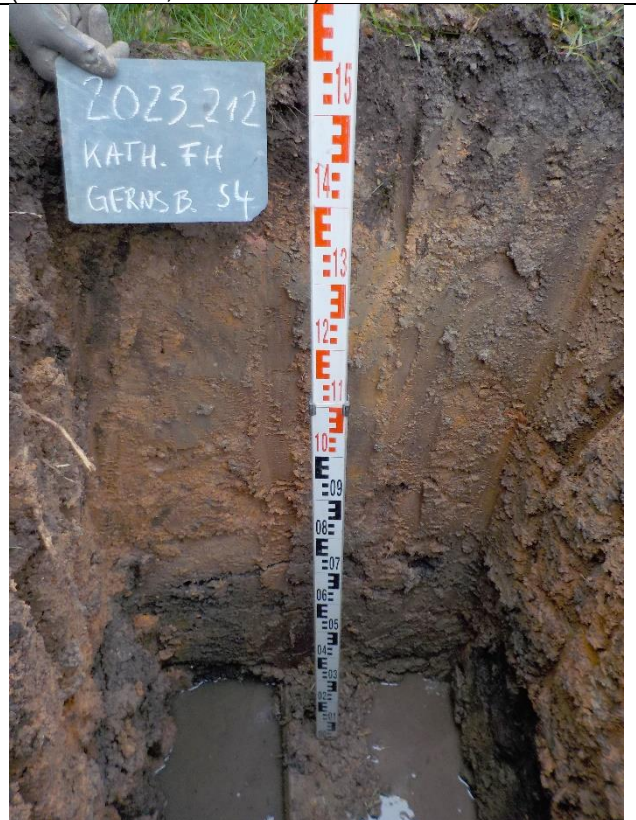
Abb. 4: Schurf 4
(Foto: Glomb, 04.03.2024)

Schurf S4 wurde in Grabfeld 4 angelegt. Als Boden findet sich ein Nekrosol aus tonreichen, solifluirten Hanglehmen aus Rotliegend-Material, die bis mindestens unter die Grabsohle reichen. Die Böden im Bereich des Grabraums waren deutlich gebleicht. Der Sarg stand im Wasser, war komplett erhalten und konnte nicht geborgen werden. Auf eine Vertiefung des Schürfs wurde daher verzichtet. Die Verwesung an S4 wurde mit „schlecht“ bewertet.
