## Projekt 2023\_213

### Gutachten über die Bodenverhältnisse auf dem Evangelischen Friedhof der Stadt Gernsbach

**Projekt:** Evangelischer Friedhof Gernsbach  
(Landkreis Rastatt)

**Arbeitsbereich:** Bodenkundlich- geologische Untersuchungen

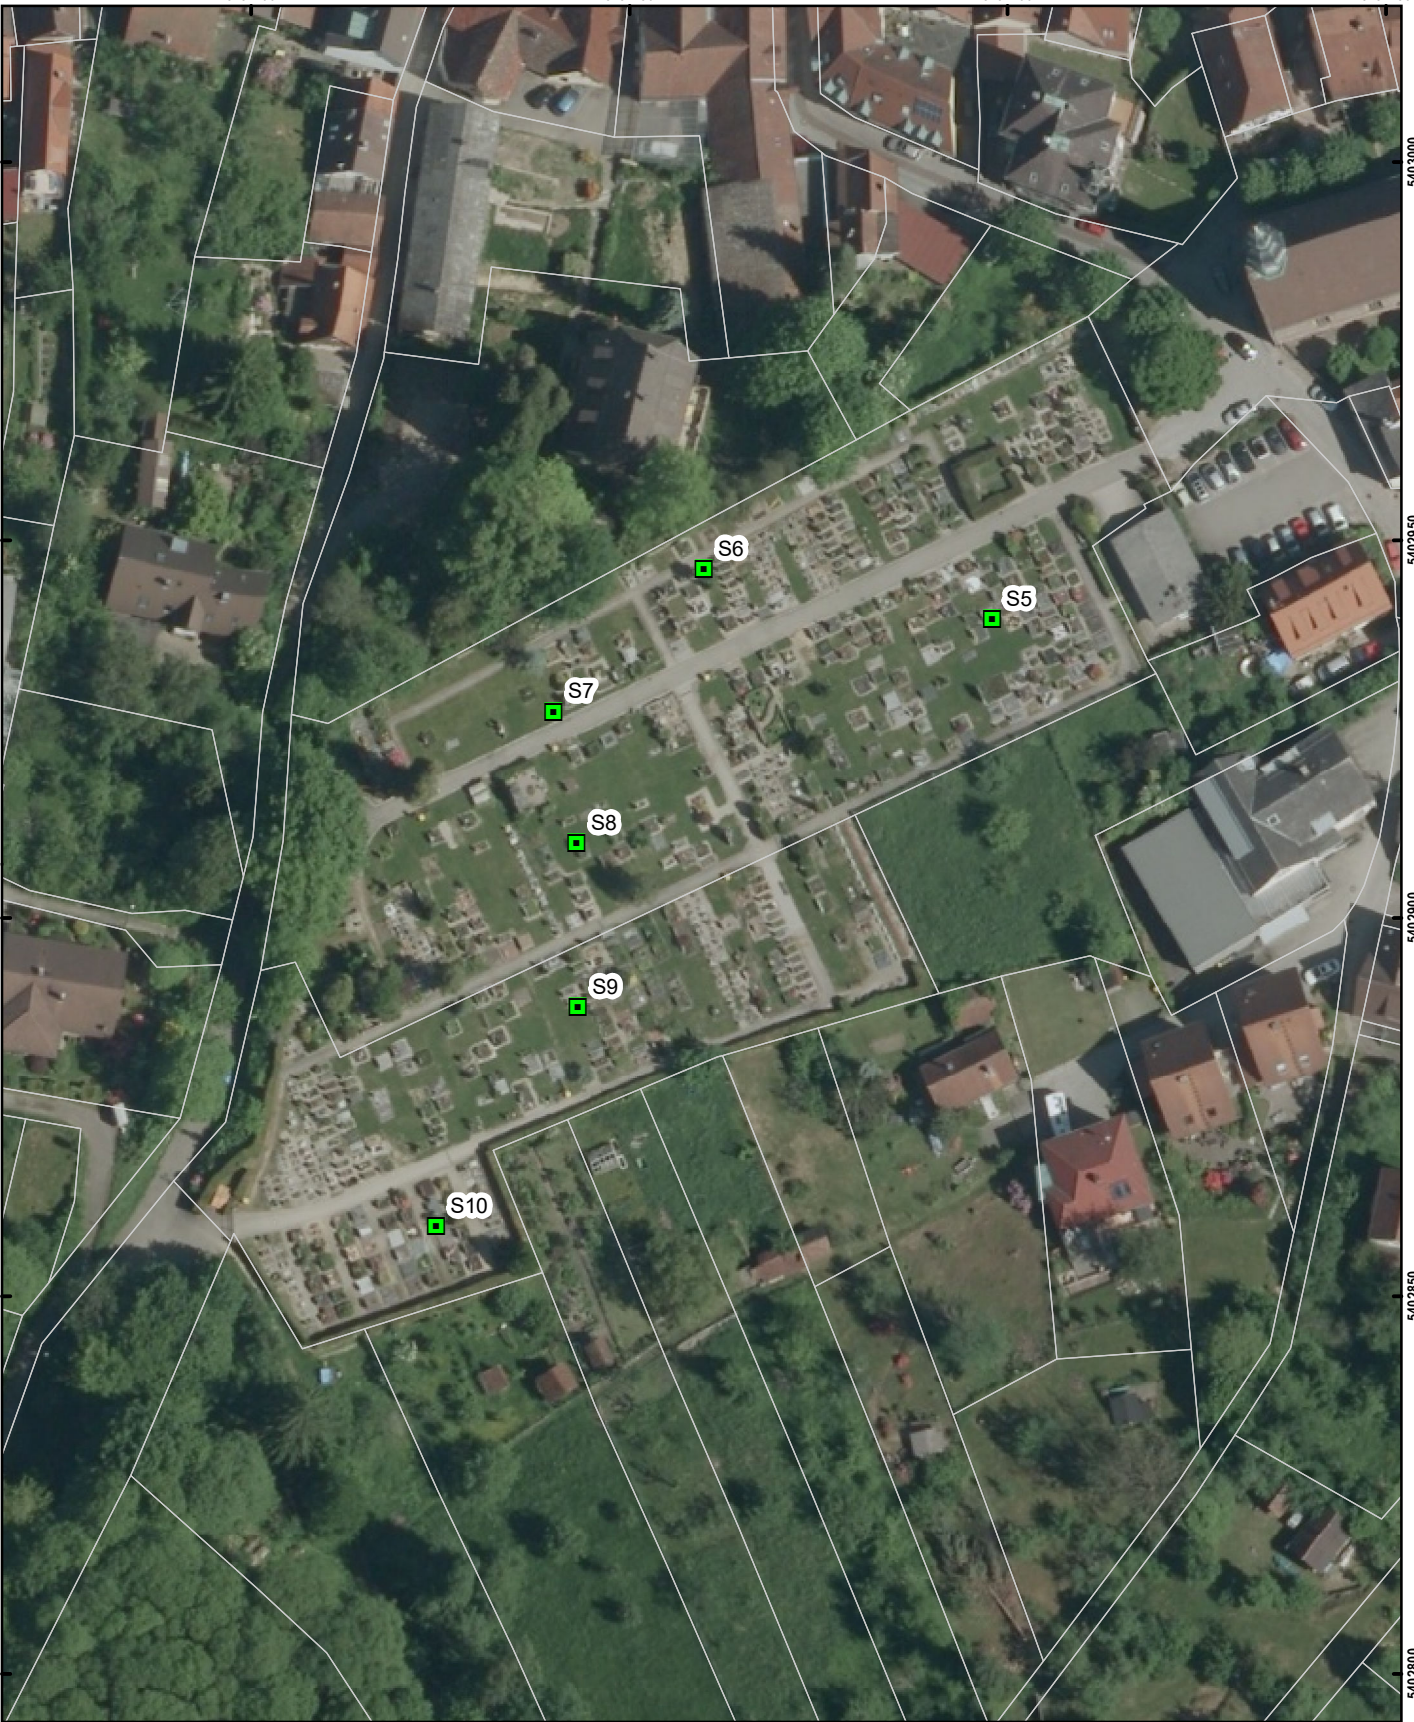
**Anlage:** 1.2

Die Lage der Schürfte wird im Lageplan in der Anlage 1 dargestellt. Die Anlage 2 gibt die an den Schürften vorgefundenen Bodenverhältnisse wieder. Anlage 3 dokumentiert die Verwesungsverhältnisse. Die Fotodokumentation der Geländearbeiten findet sich in Anlage 4. Zur bodenphysikalischen Laboranalytik wurden 7 Bodenproben entnommen. Die Ergebnisse werden in Anlage 5 dargestellt. An 3 Schürften wurden Meßpegel zur Erfassung des Wasserstands eingestellt und über einen Zeitraum von 4 Monaten beobachtet (Abb. 1).

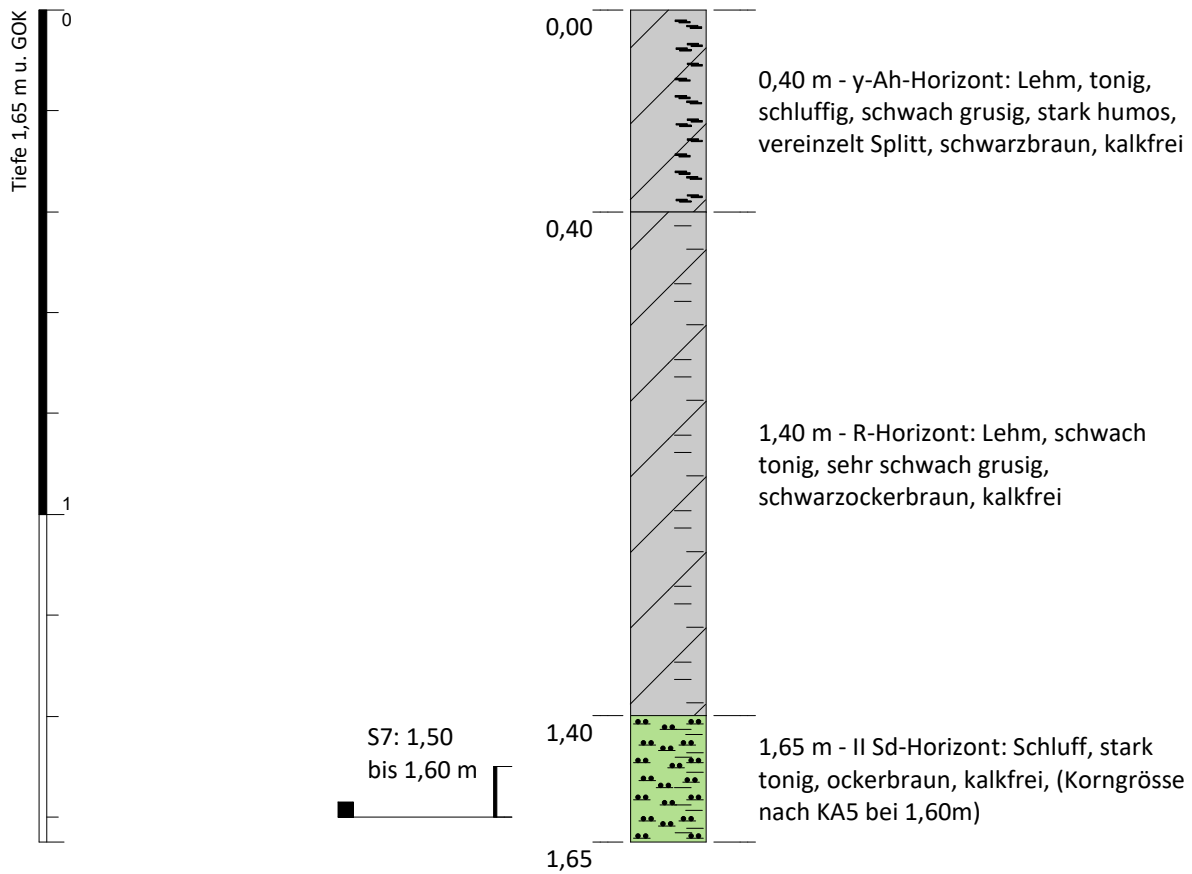
Bohrung: Schurf 7

Schürf S7 wurde in Grabfeld 2 angelegt. Als Boden findet sich ein Nekrosol aus schluff- und tonreichen, soliflierten Hanglehmen, die bis über 1,65m Tiefe reichen. Der Grabraum reicht bis 1,4m unter Flur und war im unteren Bereich feucht. Der Sarg war mittel bis stark zersetzt. Es wurde eine Wachsleiche geborgen. Die Verwesung an S7 wurde mit „schlecht“ bewertet.

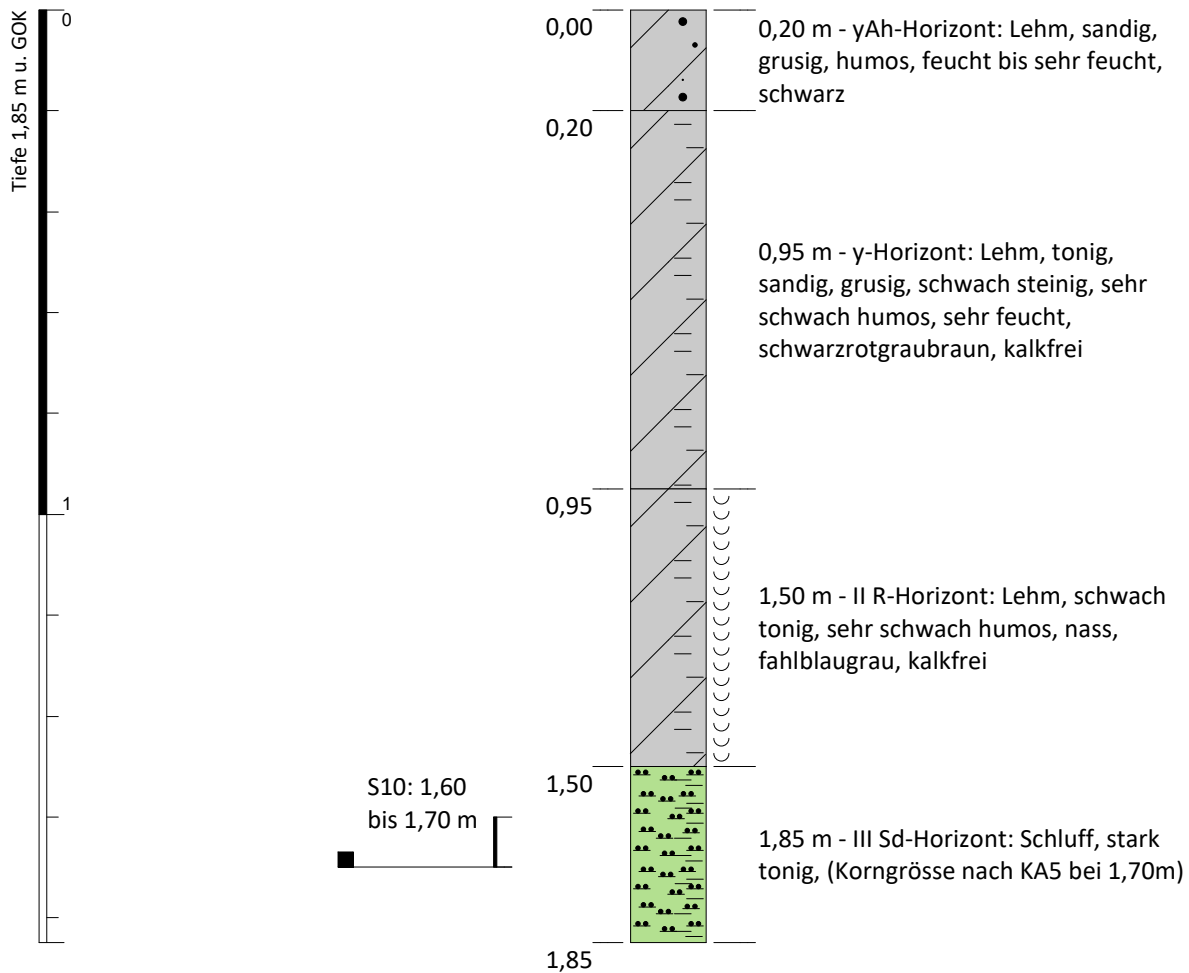
**Bohrung:** Schurf 10 (Pegelrohr)

Schürf S10 wurde in Grabfeld 6 angelegt. Dieses Grabfeld wurde mit etwa 1,0m steinhaltigem Rotliegendlehm aufgefüllt, der über den sonst verbreiteten, schluff- und tonreichen Solifluktionslagen liegt. Der Grabraum, der bis 1,5m Tiefe reicht, war sehr nass und der Boden in diesem Bereich deutlich reduziert. Es wurden keine Leichenteile geborgen, da der Sarg nur randlich erfasst wurde. Ein Sarg selbst war fast komplett erhalten. Deutlicher Verwesungsgeruch wurde festgestellt. Auf eine weitere Vertiefung des Schürfs wurde verzichtet. Die Verwesung an S10 wurde mit „sehr schlecht“ bewertet.

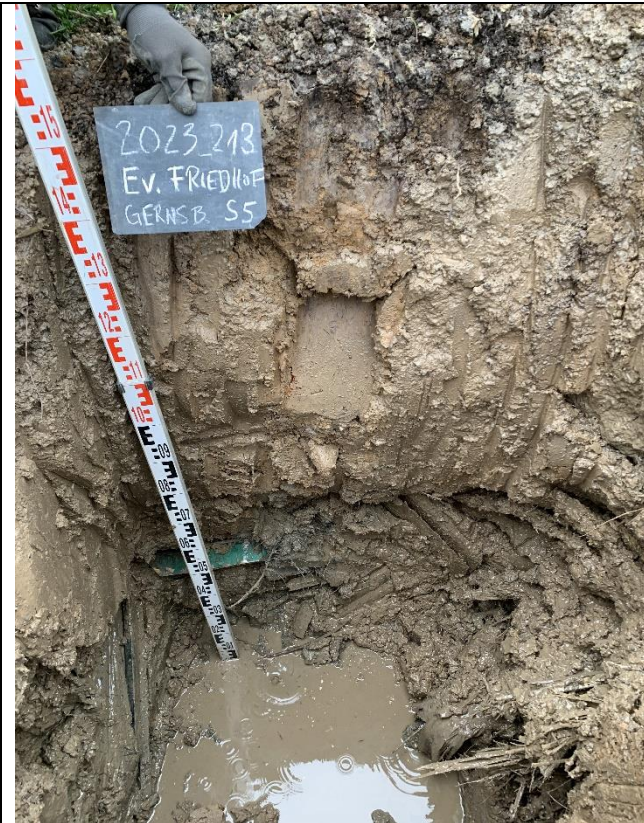
Abb. 1: Schurf 5  
(Foto: Glomb, 04.03.2024)

Schürf S5 wurde in Grabfeld 3 angelegt. Als Boden findet sich ein Nekrosol aus schluff- und tonreichen, soliflierten Hanglehmen, die bis mindestens 1,55m Tiefe reichen. Der natürliche Boden wäre ein Pseudogley. Der Grabraum war sehr nass, auf eine Vertiefung des Schürfs wurde daher verzichtet. Es wurden 3 Bestattungen festgestellt. Ein Sarg war fast komplett erhalten. Es fanden sich schwarze Knochen mit Leichenwachs. Die Verwesung an S5 wurde mit „schlecht“ bewertet.

Tiefe [m]	Bodenart	Bodenfeuchte/ freies Wasser/ Hydromorphie	Beimengung/ Bemerkung
Überdeckung	0,30	Tonig-sandiger Lehm, grusig		Fundamentreste
Sargzone	1,55	Tonig-sandiger Lehm	stark hydromorph, sehr nass	
Filterzone	>1,55			nicht aufgeschlossen

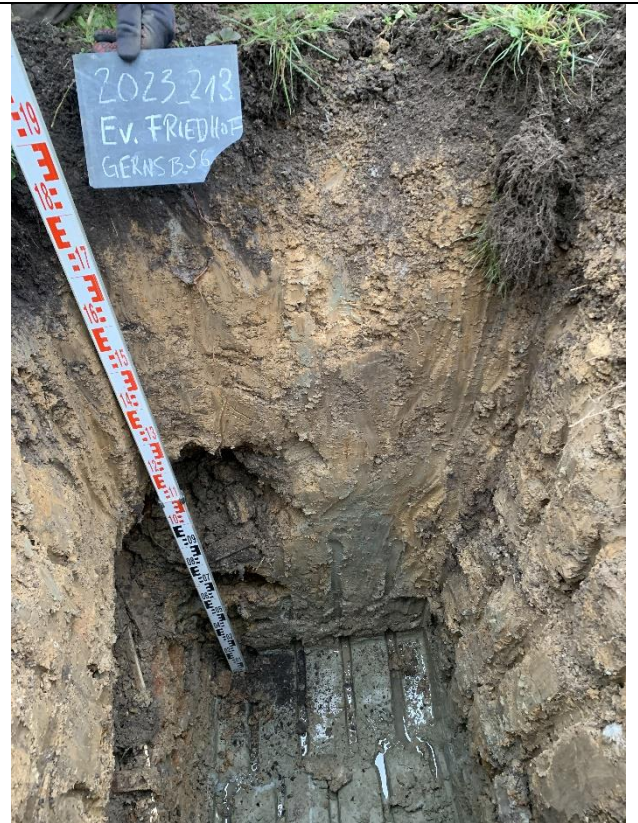
Abb. 2: Schurf 6  
(Foto: Glomb, 05.03.2024)

Schürf S6 wurde am Rand von Grabfeld 1 angelegt. Als Boden findet sich ein Nekrosol aus schluff- und tonreichen, soliflierten Hanglehmen, die bis über 2,05m Tiefe reichen. Es wurden mehrere Bestattungen festgestellt. Der Grabraum reichte bis 1,95m unter Flur und war im unteren Bereich nass. Im Grabraum fanden sich Sandsteinblöcke (vermutl. Reste von Grabsteinen). Die Böden im Bereich des Grabraums waren deutlich gebleicht. Der Sarg der letzten Bestattung war gering zersetzt. Leichenwachs an den Knochen wurde festgestellt. Die Verwesung an S6 wurde mit „schlecht“ bewertet.

Tiefe [m]	Bodenart	Bodenfeuchte/ freies Wasser/ Hydromorphie	Beimengung/ Bemerkung
Überdeckung	0,20	Schluffig-sandiger Lehm		Splitt
Sargzone	1,95	Tonig-sandiger Lehm	hydromorph, feucht bis nass	Sandsteinblöcke im Grabraum
Filterzone	2,05	Toniger Lehm		nicht aufgeschlossen

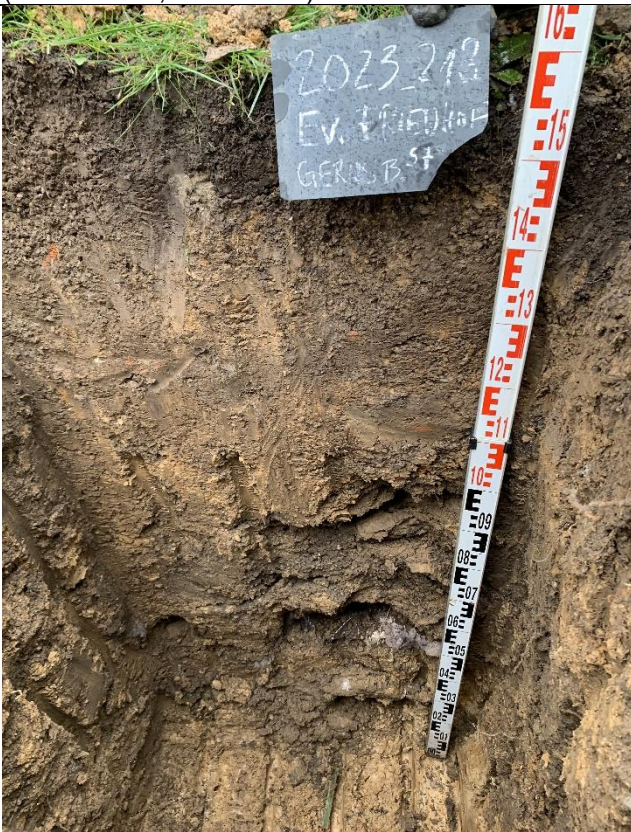
Abb. 3: Schurf 7  
(Foto: Glomb, 05.03.2024)

Tiefe [m]	Bodenart	Bodenfeuchte/ freies Wasser/ Hydromorphie	Beimengung/ Bemerkung
Überdeckung	0,40	Tonig-schluffiger Lehm, grusig		Splitt
Sargzone	1,40	Toniger Lehm, grusig	hydromorph, feucht, unten nass	
Filterzone	1,65	Toniger Lehm, grusig

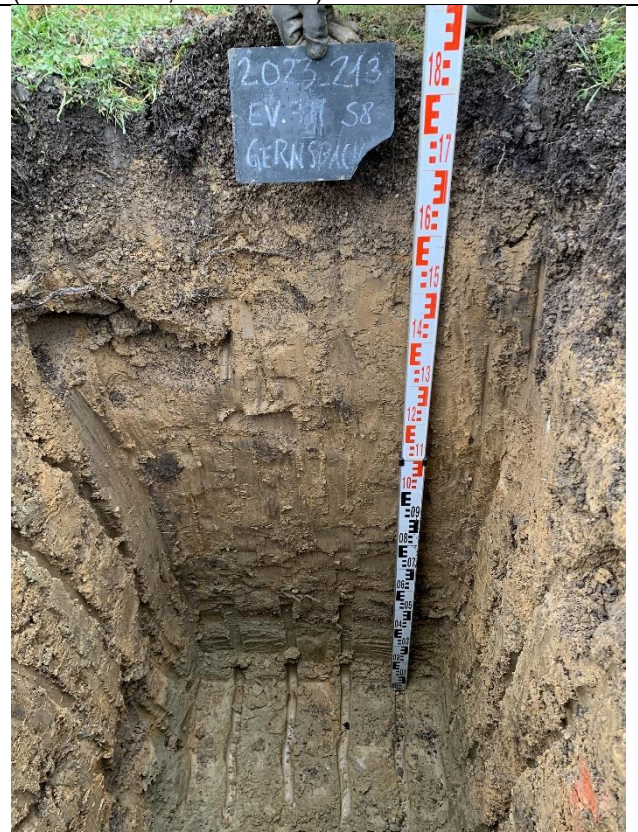
Abb. 4: Schurf 8  
(Foto: Glomb, 05.03.2024)

Schürf S8 wurde in Grabfeld 4 angelegt. Als Boden findet sich ein Nekrosol aus ton- und schluffreichen, soliflierten Hanglehmen, die bis mindestens 2,0m reichen. Die Böden im Bereich des Grabraums waren gebleicht und nass. Im Grabraum waren Steine und Blöcke (Sandstein, Granit) vorhanden. Der vorgefundene Sarg war gering zersetzt. Leichenwachs an den Knochen wurde festgestellt. Die Verwesung an S8 wurde mit „schlecht“ bewertet.

Tiefe [m]	Bodenart	Bodenfeuchte/ freies Wasser/ Hydromorphie	Beimengung/ Bemerkung
Überdeckung	0,30	Tonig-sandiger Lehm, grusig		Splitt
Sargzone	1,40	Toniger Lehm, grusig	hydromorph, feucht, unten nass	
Filterzone	1,95	Toniger Lehm, grusig	stark hydromorph	Lößbeteiligung (Schlufflage)

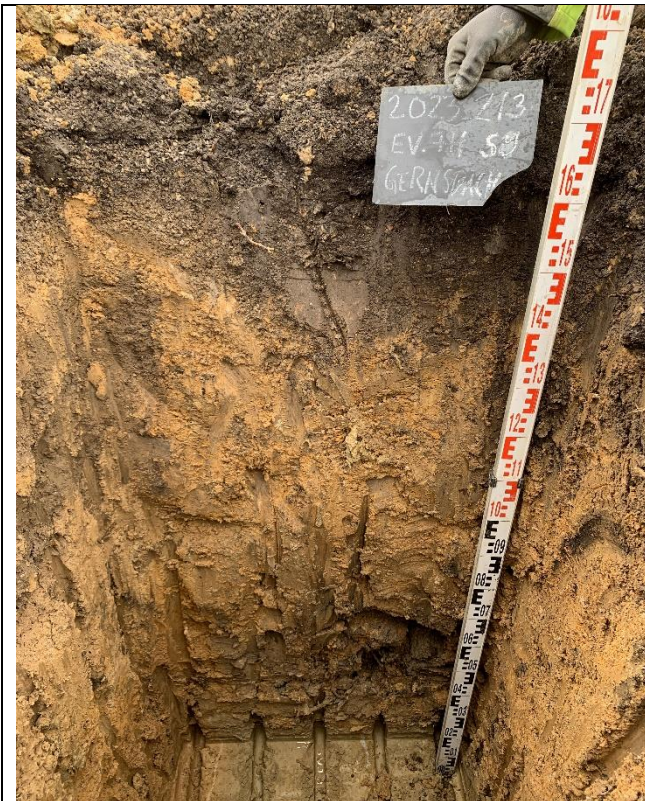
Abb. 5: Schürf S9  
 (Foto: Glomb, 05.03.2024)

Schürf S9 wurde in Grabfeld 5 angelegt. Als Boden findet sich ein Nekrosol aus ton- und schluffreichen, soliflierten Hanglehmen, die bis mindestens 1,7m reichen. Der natürliche Boden ist randlich aufgeschlossen und als sekundärer Pseudogley zu bezeichnen. Die Böden im Bereich des Grabraums waren gebleicht und nass. Knochen wurden nicht geborgen, da der gut erhaltene Sarg nur im Fußbereich geöffnet wurde. Es trat Wasser aus. Die Verwesung an S9 wurde mit „schlecht“ bewertet.

Tiefe [m]	Bodenart	Bodenfeuchte/ freies Wasser/ Hydromorphie	Beimengung/ Bemerkung
Überdeckung	0,25	Tonig-sandiger Lehm, grusig		Splitt
Sargzone	1,40	Toniger Lehm	hydromorph, unten nass	
Filterzone	1,70	Toniger Lehm	stark hydromorph

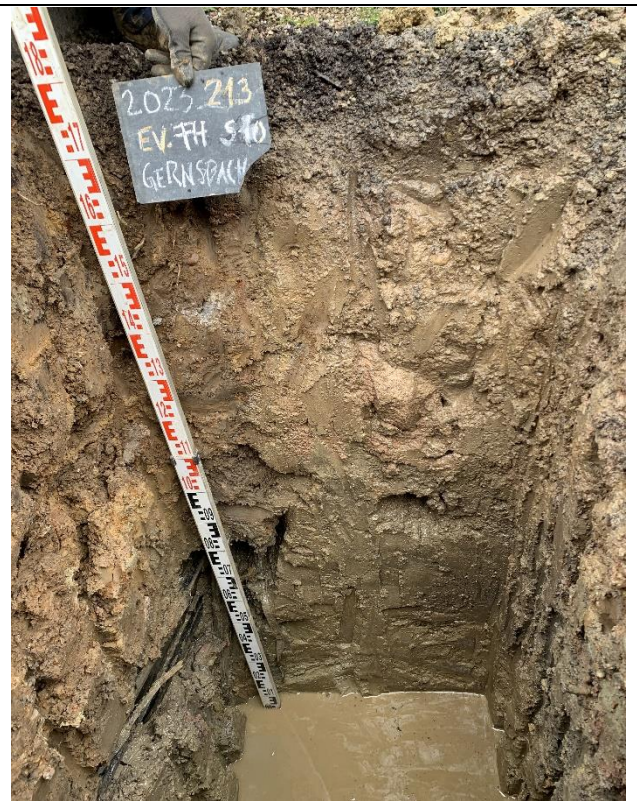
Abb. 6: Schürf S10  
 (Foto: Glomb, 05.03.2024)

Tiefe [m]	Bodenart	Bodenfeuchte/ freies Wasser/ Hydromorphie	Beimengung/ Bemerkung
Überdeckung	0,20	Tonig-sandiger Lehm, grusig		
Sargzone	1,50	Toniger Lehm	hydromorph, nass, stark reduziert	Bis ca. 1m aufgeschüttet
Filterzone	1,85	Toniger Lehm	hydromorph	dicht

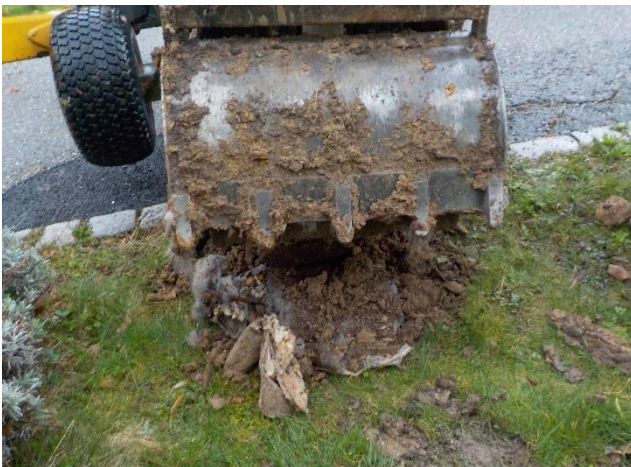
Bemerkung: Wachsleiche, kein Wasser im Grabraum

Abb. 7 (links): Grabinhalt S7 mit Sargauskleidung aus Kunststoff und Leichenwachs  
 (Foto: Glomb, 05.03.2024)

- Urnenbestattungen sind ohne Einschränkungen möglich. Als Mindestbestattungstiefe für Urnen genügt 1,0m unter Gelände
- Grab-/ bzw. Sargbeilagen aus Kunststoff bzw. nicht verrottbaren Materialien sollten verboten werden. Entsprechende Vorgaben sollten, sofern dies nicht bereits der Fall ist, in der Friedhofssatzung festgeschrieben werden
