Projekt 2024_106

Gutachten über die Bodenverhältnisse auf dem Friedhof
Hilpertsau (Stadt Gernsbach)

Projekt: Friedhof Hilpertsau, Gernsbach
(Landkreis Rastatt)

Arbeitsbereich: Bodenkundlich- geologische Untersuchungen

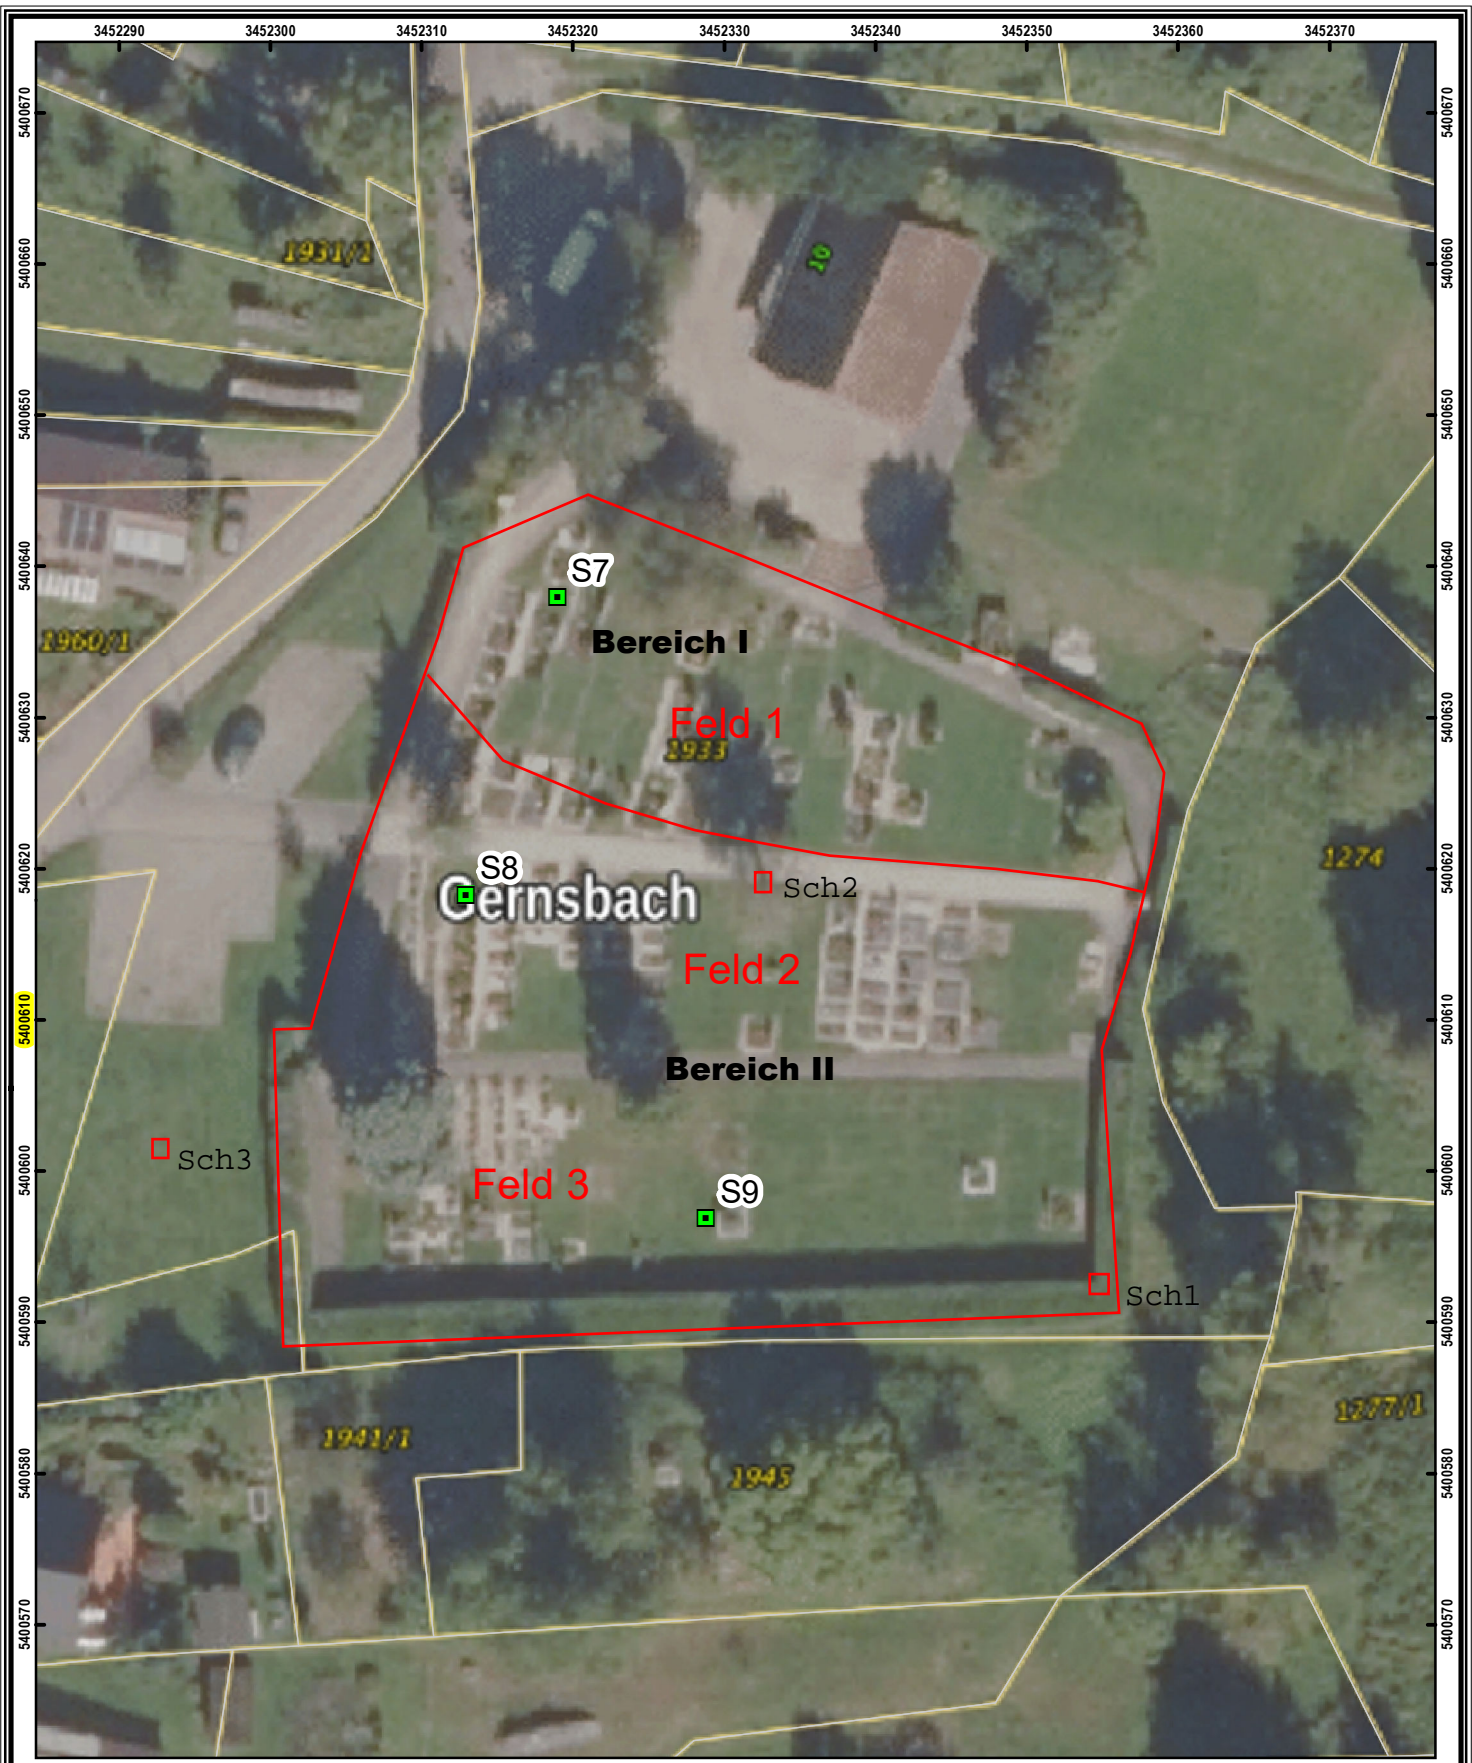
FH Gernsbach Hilpertsau
Lage Schurfe

Aufgrund der festgestellten Boden- und Wasserverhältnisse wird der Friedhof Hilpertsau in 2 Bereiche unterteilt: Bereich I im nördlichen Teil des Friedhofs umfasst in etwa das Grabfeld 1 und profitiert von der Dränwirkung des Vorfluters (Bach). Bereich II im südlichen Teil ist durch Hangwasser und örtlich Stauwasser beeinflusst.

- Schurfe (S) solum
- Schürfe Sch1 bis Sch3 aus Vorgutachten (1996)
- Abgrenzung Friedhof (außen) und Bereiche I bis II (innen)
