# **Hydraulisches Gutachten zur Verbesserung des Hochwasserschutzes an der Murg auf der Gemarkung Gernsbach im Bereich Gewässer II. Ordnung**

Erläuterungsbericht

November 2021

WALD + CORBE Consulting GmbH

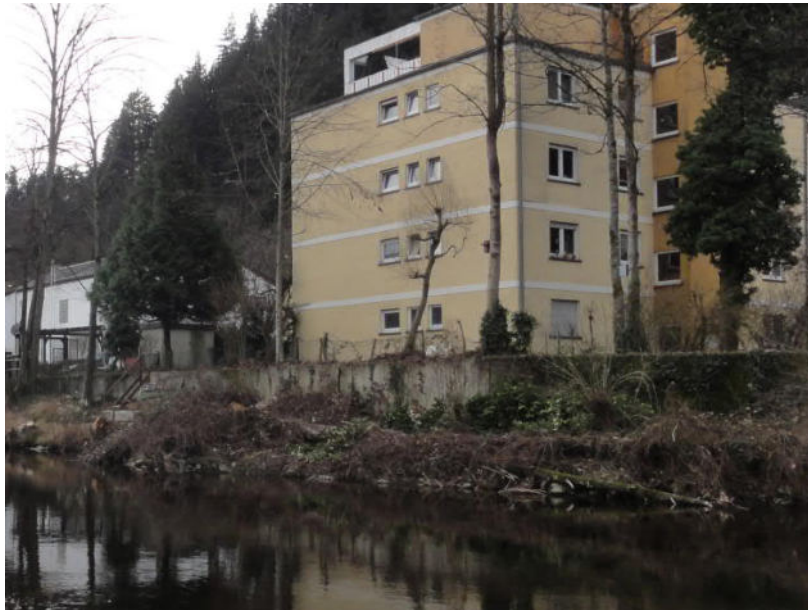
**Abbildung 4.1** Mauer entlang der Murg im Bereich der Murginsel in Gernsbach

Im Bereich der Murginsel in Gernsbach zeigt die vorliegende HWGK eine Überflutung auf der linken Uferseite (Schwachstelle M1). Hier ist allerdings eine Mauer vorhanden, die bei der HWGK-Erstellung nicht berücksichtigt wurde. Die Oberkante der Mauer wurde neu vermessen. Hierbei konnte festgestellt werden, dass die Mauer ausreichend hoch ist. Somit ist im Bereich der Schwachstelle M1 keine HW-Schutzmaßnahme erforderlich.

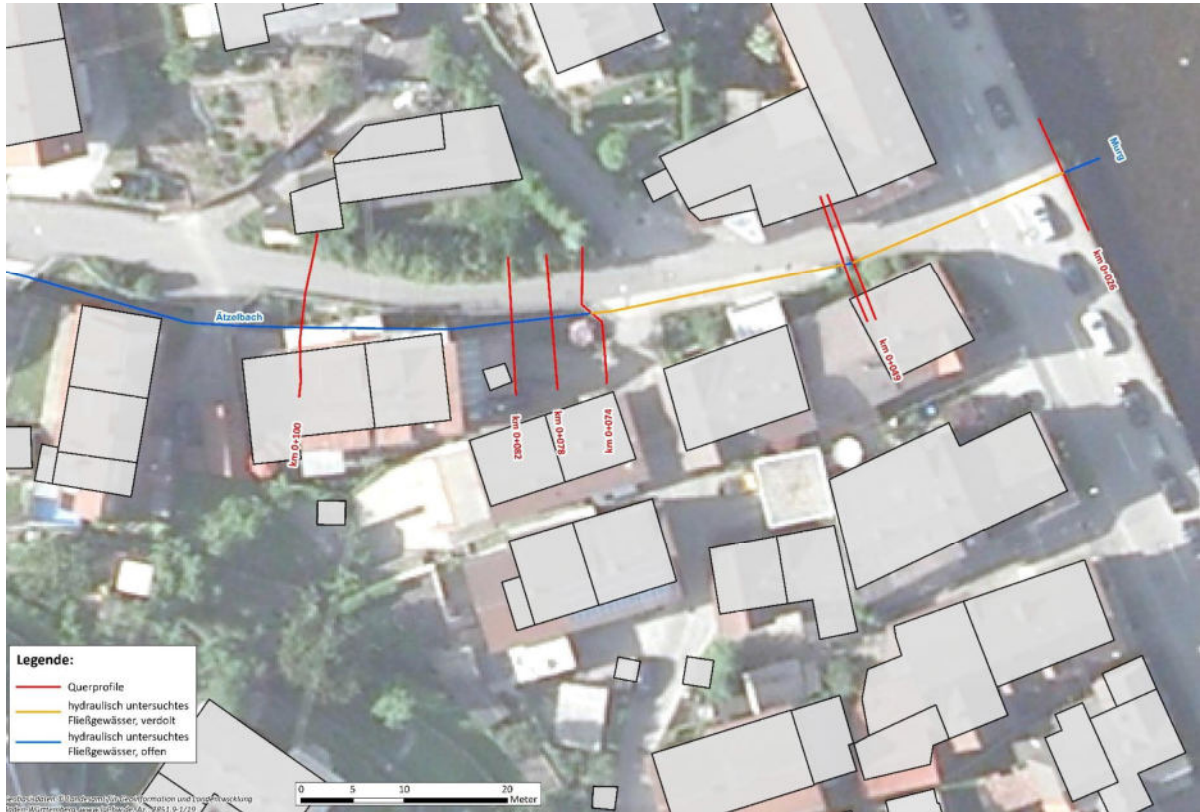
**Abbildung 4.3** Übersicht Mündungsbereich Ätzenbach in Obertsrot

Im Bereich der vorgeschlagenen HW-Schutzmauer in der Obertsroter Straße mündet der Ätzenbach in die Murg (s. **Abbildung 4.3** und **Abbildung 4.4**). Beim Bau der HW-Schutzmauer ist darauf zu achten, dass es bei einem Hochwasser im Ätzenbach nicht zu einer Verschlechterung der Hochwassersituation kommt. Hierzu wurde die Leistungsfähigkeit des Ätzenbachs und der Ätzenbachverdolung untersucht.

Der Ätzenbach ist auf den letzten 75 m zur Murg verdolt (zunächst Rechteckprofil mit Breite 1,5 m und Höhe 1,1 m – 1,5 m dann DN1200). Ab einem 10-jährlichen Hochwasserereignis kommt es zu Ausbordungen am Verdolungseinlauf (**Abbildung 4.6**). Das ausbordende Wasser fließt dann entlang der Ätzenbachstraße zur Murg (**Abbildung 4.5**). Der Zufluss zur Murg erfolgt dann über eine Öffnung in der Hochwasserschutzmauer. Diese kann im Hochwasserfall in der Murg mit einem mobilen Dammbalkenelement verschlossen werden. Aufgrund der unterschiedlichen Einzugsgebietsgrößen und Fließzeiten erfolgt ein Hochwasser am Ätzenbach nicht zeitgleich mit einem Hochwasserereignis in der Murg.

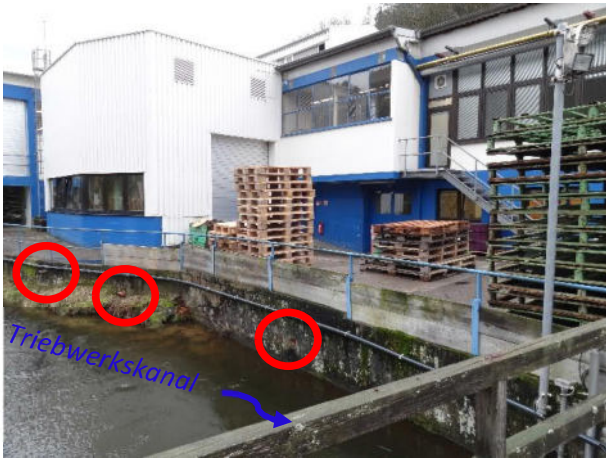
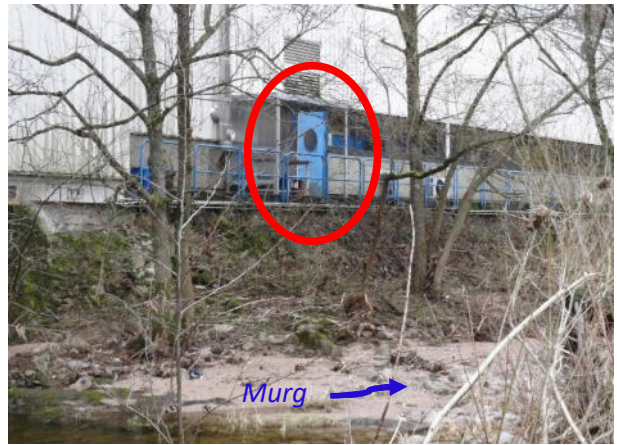
**Abbildung 5.2** Vorhandene Ufermauer und Entwässerungsrohre im Bereich der Fa. Röchling, Bereich geplante Erhöhung der Ufermauer (linkes Foto); Gebäude der Fa. Röchling, Bereich erforderliches Dammbalkenelement an der Eingangstüre (rechtes Foto)

An einer Eingangstüre wird zudem das Anbringen eines Dammbalkenelements erforderlich.

Die vorhandenen Entwässerungsrohre im Bereich der Fa. Röchling sind zu überprüfen und ggfs. mit Rückstauklappen zu versehen.

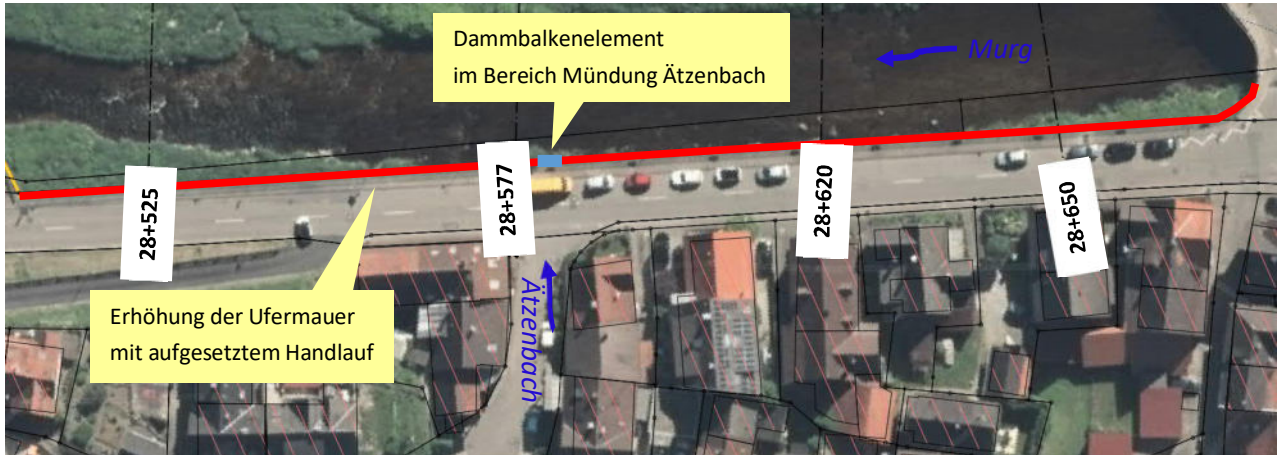
**Abbildung 5.4** Lageplan Maßnahmen M3, Bereich Obertsroter Str.

Von etwa Murg-km 28+680 bis km 28+505 ist deshalb die Erhöhung der vorhandenen Ufermauer mit aufgesetztem Handlauf vorgesehen (s. Lageplan **Abbildung 5.4** und Bilder **Abbildung 5.5**).

In der geplanten Ufermauer ist deshalb ein Dammbalkenelement (Breite etwa 3,0 m, Höhe 95 cm) vorzusehen (s. **Abbildung 5.4** und Bilder **Abbildung 5.6**). Aufgrund der unterschiedlichen Einzugsgebietsgrößen und Fließzeiten erfolgt ein Hochwasser am Ätzenbach nicht zeitgleich mit einem Hochwasserereignis in der Murg. Im Falle eines Murghochwassers sind die Dammbalken dann umgehend einzusetzen.

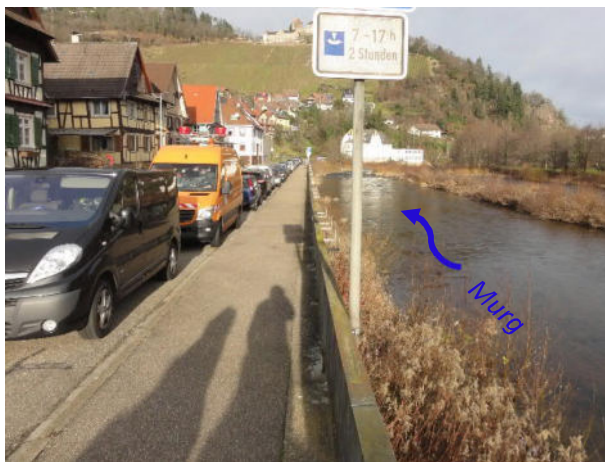
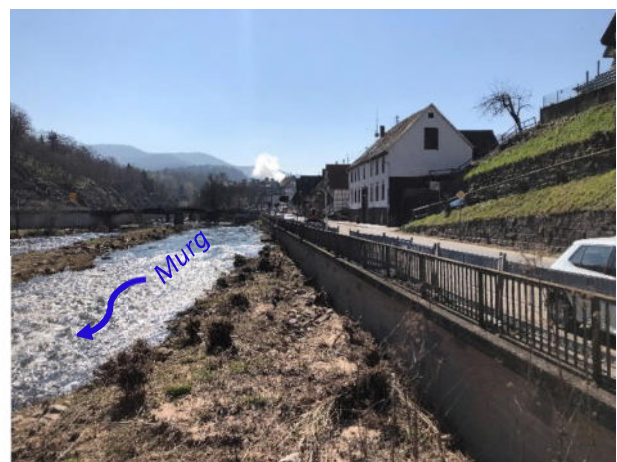
**Abbildung 5.5** Vorhandene Ufermauer entlang der Obertsroter Str., Bereich geplante Erhöhung der Ufermauer (beide Fotos)

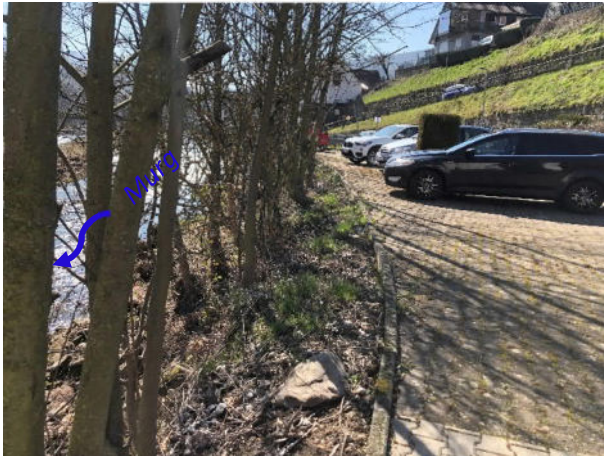
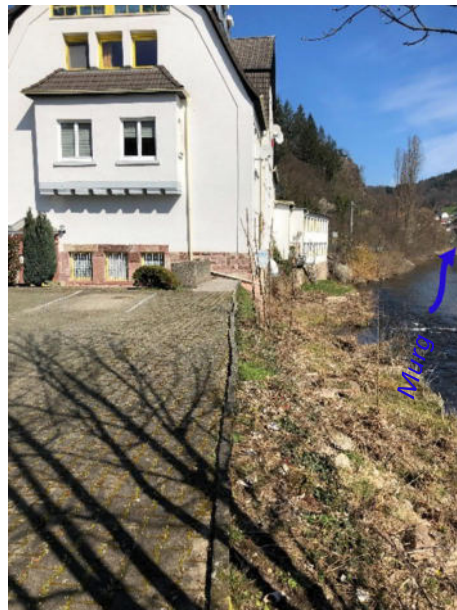
**Abbildung 5.10** Vorhandener Bordstein entlang der Parkplatzfläche, Obertsroter Str. 1, Bereich geplante Winkelstützmauer (beide Fotos)

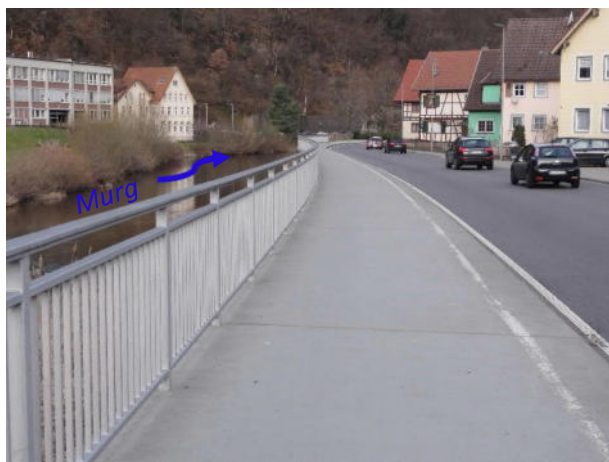
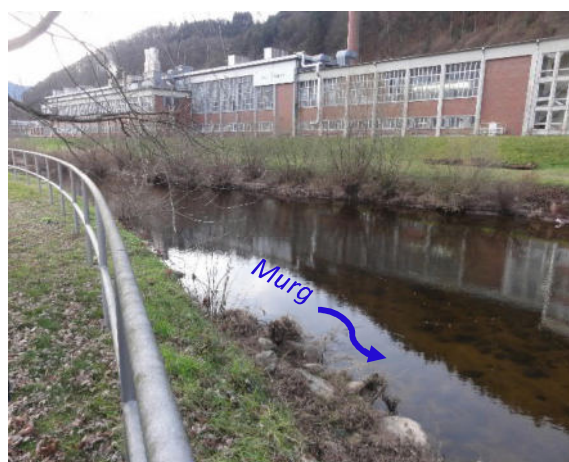
**Abbildung 5.13** Auskragender Gehweg parallel zur B 462 oberhalb der Bebauung Murgtalstr. 2 - 16, Bereich geplanter Betonbrüstung (Foto links); Geländer entlang der Murg oberhalb der Bebauung Murgtalstr. 2 - 16, Bereich geplante Winkelstützmauer (Foto rechts)

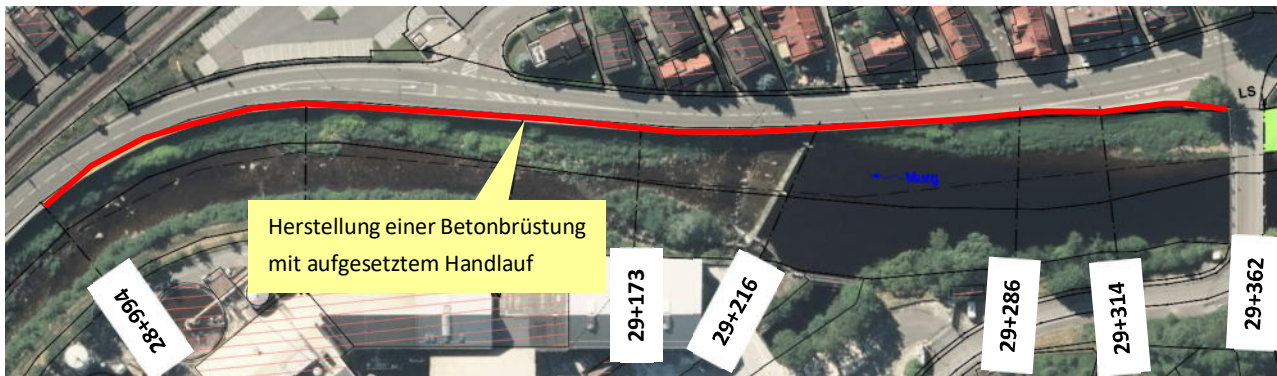
**Abbildung 5.21** Lageplan Maßnahmen M4, Bereich B 462 oberhalb der Bebauung Murgtalstr. 2 - 16

Im Bereich der B 462 unterhalb der Bebauung Murgtalstr. 2 - 16 kann die Hochwasserschutzlinie direkt an der Murg hergestellt werden, sodass es zu keinen Ausbordungen im Bereich der B 462 kommt. Dafür wird das Gelände des parallel zur B 462 verlaufenden auskragenden Gehwegs durch eine Betonbrüstung mit aufgesetztem Handlauf, wie auch bereits im Bereich oberhalb der Bebauung Murgtalstr. 2 – 16, ersetzt (s. Lageplan **Abbildung 5.21** und Bilder **Abbildung 5.22**).

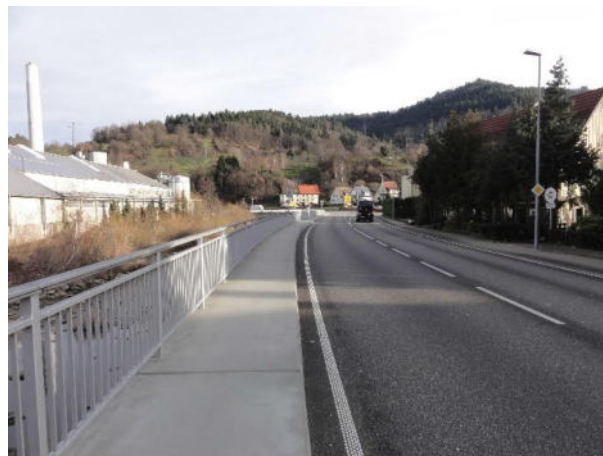
**Abbildung 5.22** Auskragender Gehweg parallel zur B 462, Bereich geplante Betonbrüstung

Die geplante Ausbaumaßnahme erfolgt in diesem Abschnitt gemäß der Darstellung im Profil Station km 29+675 (s. **Abbildung 5.14**).
