Projekt 2024_103

Gutachten über die Bodenverhältnisse auf dem Friedhof
Staufenberg (Stadt Gernsbach)

Projekt: Friedhof Staufenberg, Gernsbach
(Landkreis Rastatt)

Stand: 17.12.2024

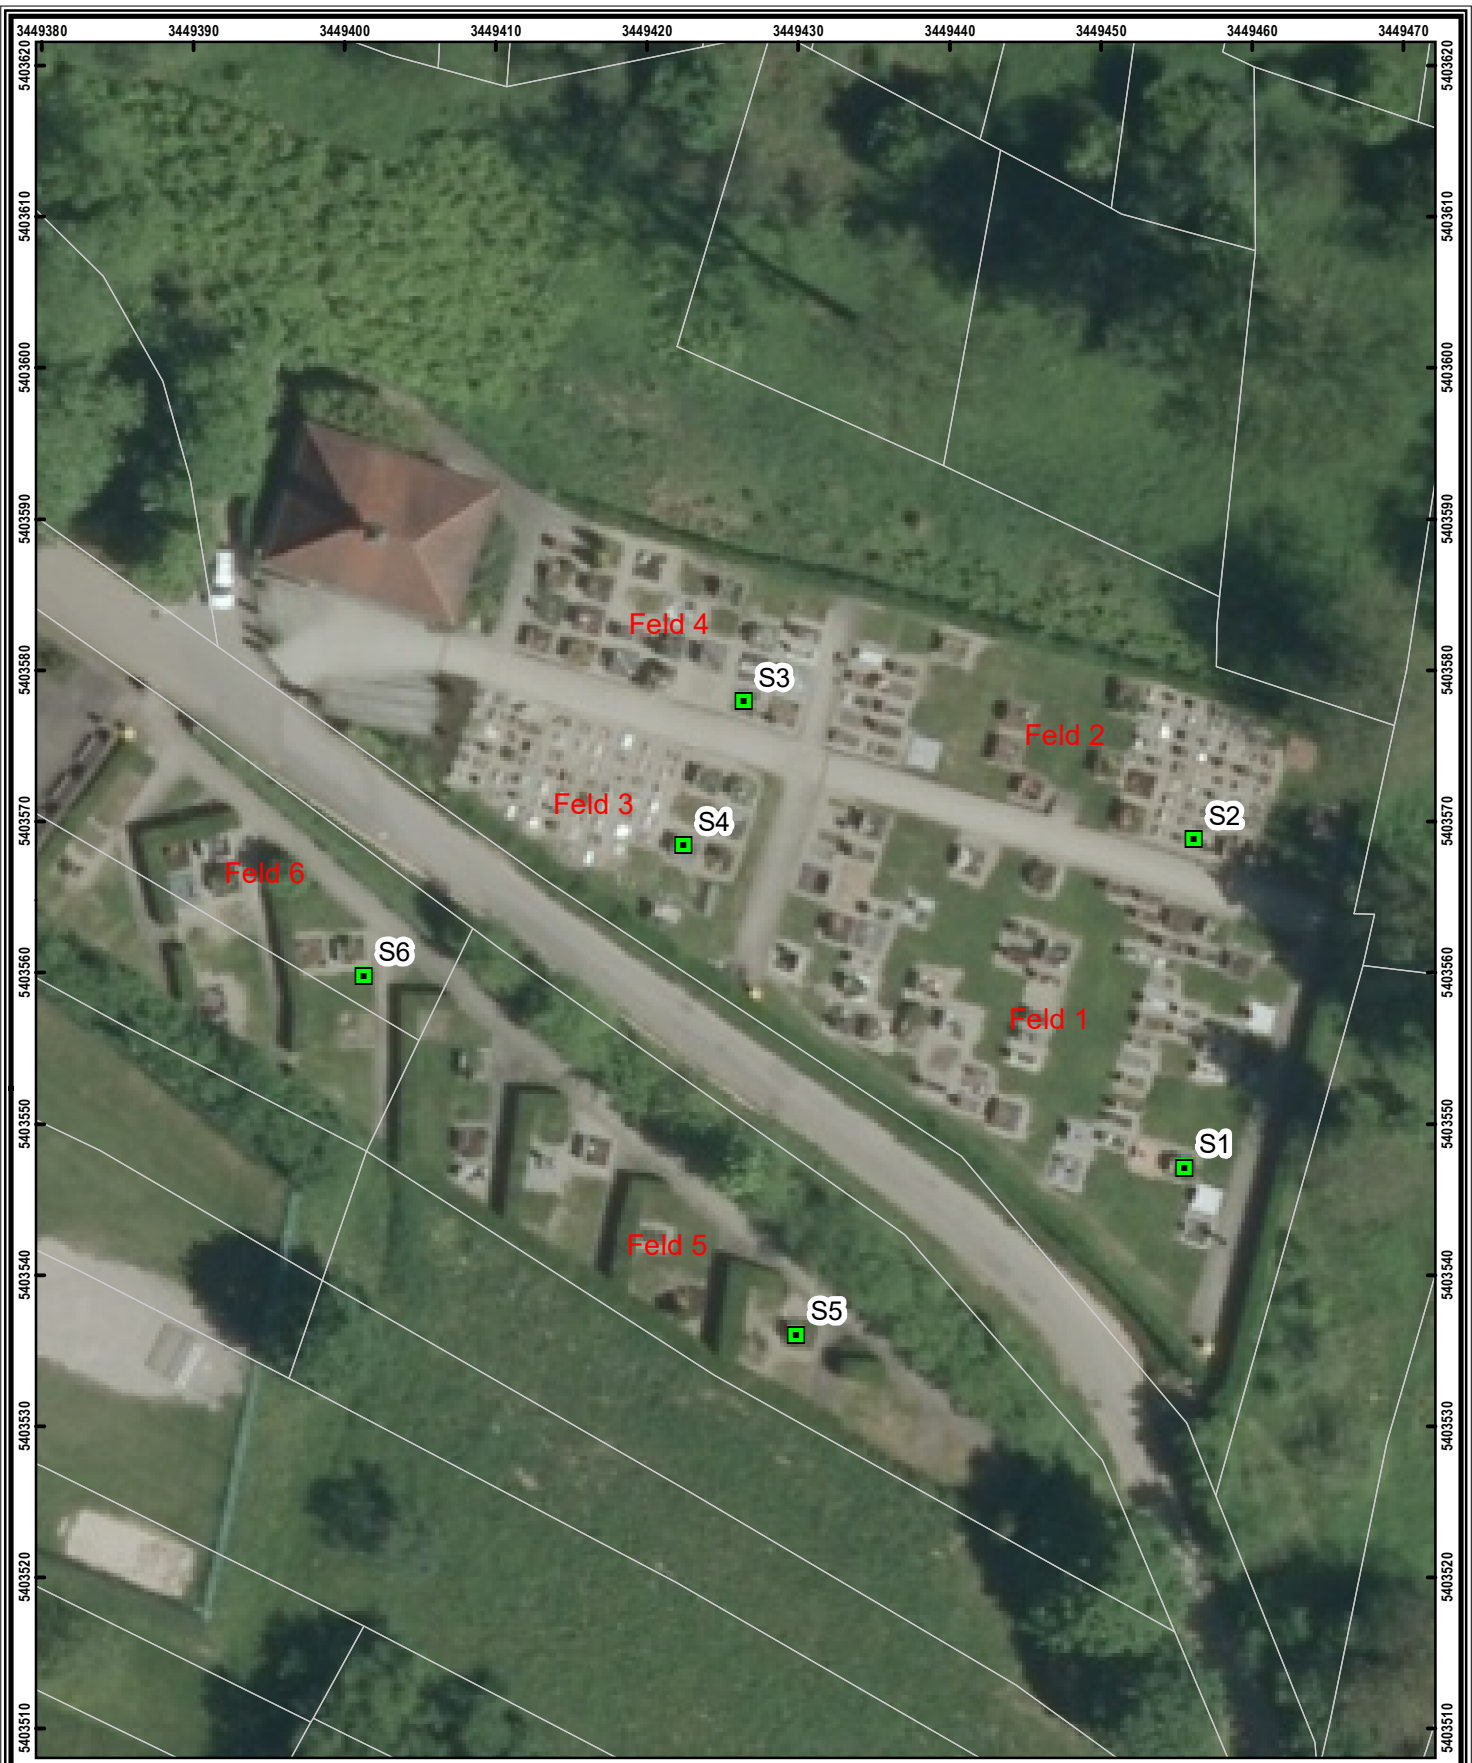
FH Gernsbach Staufenberg
Lage Schurfe

Die Lage der Schürfe wird im Lageplan in der Anlage 1 dargestellt. Die Anlage 2 gibt die an den Schürfen vorgefundenen Bodenverhältnisse wieder. Anlage 3 dokumentiert die Verwesungsverhältnisse. Die Fotodokumentation der Geländearbeiten findet sich in Anlage 4. Zur bodenphysikalischen Laboranalytik wurden 5 Bodenproben entnommen. Die Ergebnisse werden in Anlage 5 dargestellt. An 3 Schürfen wurden Meßpegel zur Erfassung des Wasserstands eingestellt und über einen Zeitraum von 4 Monaten beobachtet (Abb. 1).

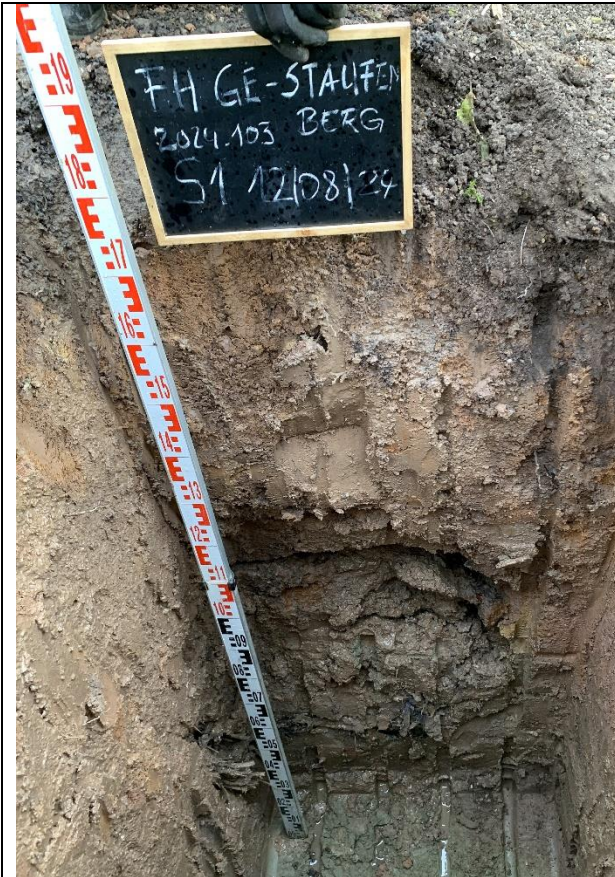
Schurf S1 wurde in Grabfeld 1 angelegt. Als Boden findet sich ein Nekrosol aus sandig-tonigen, solifluidierten Hanglehmen aus Löß- und untergeordnet Rotliegend-Materialien, die bis mindestens 1,7m Tiefe reichen. Der Grabraum war sehr nass, ein deutlicher Verwesungsgeruch war feststellbar. Der Sarg war gering zersetzt, es fanden sich schwarze Knochen mit Leichenwachs. Die Verwesung an S1 wurde mit „schlecht“ bewertet.

Abb. 1: Schurf 1
(Foto: Glomb, 01.10.2024)

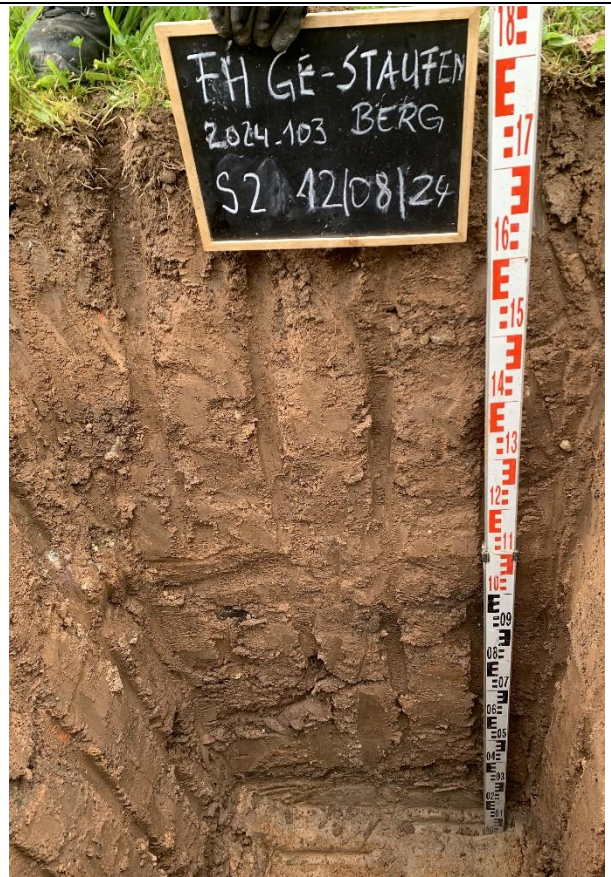
Schurf S2 wurde im unteren Teil von Grabfeld 2 angelegt. Hier, im Unterhangbereich, wurde der Friedhof kleinflächig um ca. 1,0m erhöht (Auffüllung aus überwiegend natürlichem Bodenmaterial). Als Boden finden sich grobbodenreiche, sandige Lehme und lehmige Sande (Auffüllung) über solifluidierten, sandig- tonigen Hanglehmen aus Löß- und Rotliegend-Material, das bis 1,75m Tiefe aufgeschlossen wurde. Der Grabraum (Sohle bei 1,55m) war normal frisch. Der Sarg (Bestattung 1988) war fast vollständig zersetzt. Es fanden sich keine Knochen. Die Verwesung an S3 wurde mit „gut- mittel“ bewertet, was u. E. auf die Auffüllung zurückzuführen ist.

Abb. 2: Schurf 2
(Foto: Glomb, 01.10.2024)

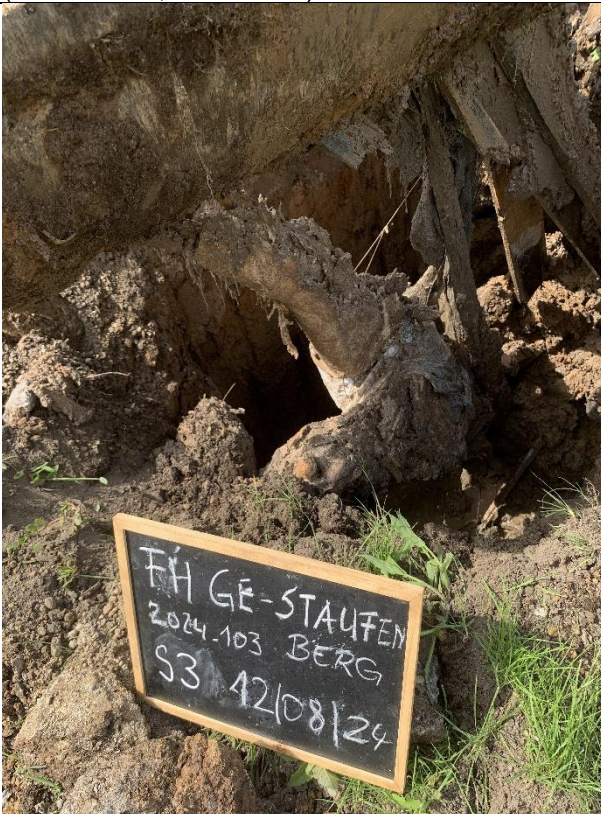
Schurf S3 wurde in Grabfeld 4 angelegt. Als Boden findet sich ein Nekrosol aus sandig-tonigen, solifluidierten Hanglehmen aus Löß- und Rotliegend- Materialien, die bis in den Grabraum (Grabsohle nicht erreicht) reichen. Der Sarg stand im Wasser und war komplett erhalten. Es wurde eine Wachsleiche geborgen. Auf eine Vertiefung des Schürfs wurde u.A. aus Pietätsgründen verzichtet. Die Verwesung an S3 wurde mit „sehr schlecht“ bewertet.

Abb. 3: Schurf 3 mit Wachsleiche
(Foto: Glomb, 01.10.2024)

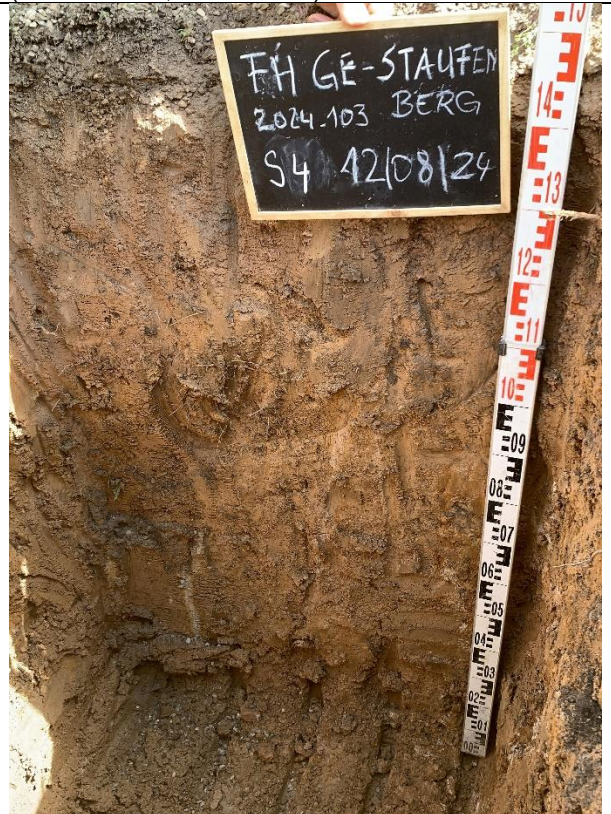
Schurf S4 wurde in Grabfeld 3 angelegt. Als Boden findet sich ein Nekrosol aus sandig-tonigen, solifluidierten Hanglehmen aus Löß- und Rotliegend- Materialien, die bis mindestens unter die Grabsohle (1,35m) reichen. Die Böden im Bereich des Grabraums waren stark gebleicht und sehr nass. Der Sarg wurde randlich (Fußbereich) aufgeschlossen. Das Sargholz war komplett erhalten, es wurde Leichenwachs festgestellt. Die Verwesung an S4 wurde mit „sehr schlecht“ bewertet.

Abb. 4: Schurf 4
(Foto: Glomb, 01.10.2024)

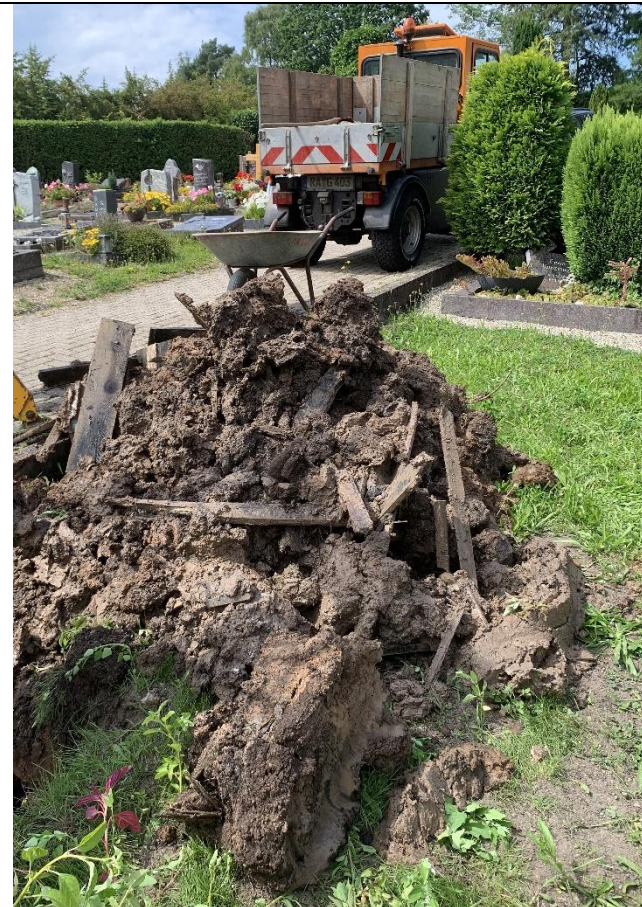
Abb. 5: Bodenaushub Schurf 3 mit Sargresten
 (Foto: Glomb, 01.10.2024)

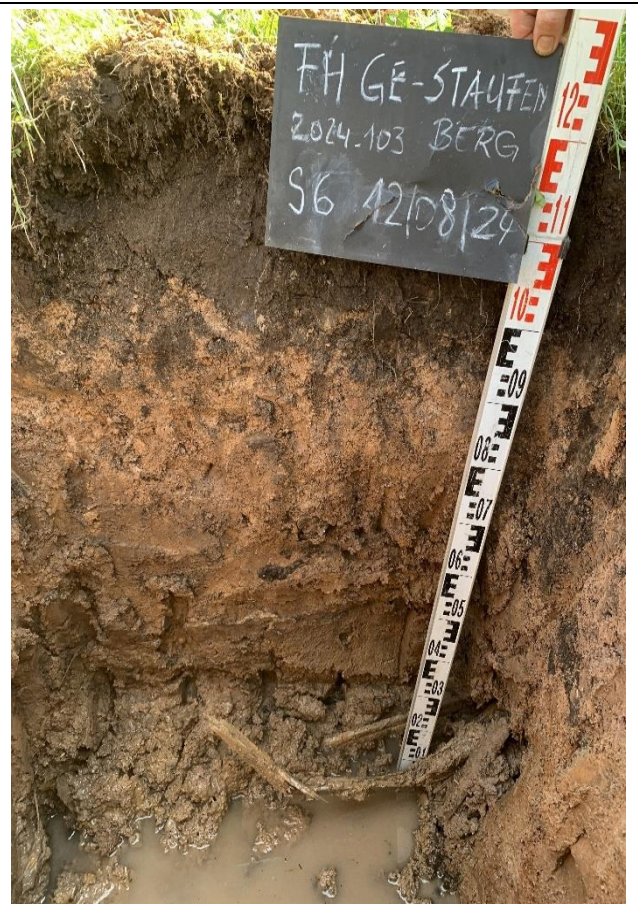
Schurf S6 (ebenfalls Erweiterungsfläche) wurde in Grabfeld 6 angelegt. Als Boden findet sich ein Nekrosol aus sandig-tonigen, solifluidierten Hanglehmen aus Löß- und Rotliegend-Materialien, die bis unter die Grabsohle (1,3m) reichen. Die Böden im Bereich des Grabraums waren deutlich gebleicht und sehr nass. Der Sarg wurde im Fußbereich aufgeschlossen. Das Sargholz war gering zersetzt, es wurde Leichenwachs festgestellt. Die Verwesung an S6 wurde mit „sehr schlecht“ bewertet.

Abb. 6: Schurf 6 mit Wasser im Grabraum
 (Foto: Glomb, 01.10.2024)

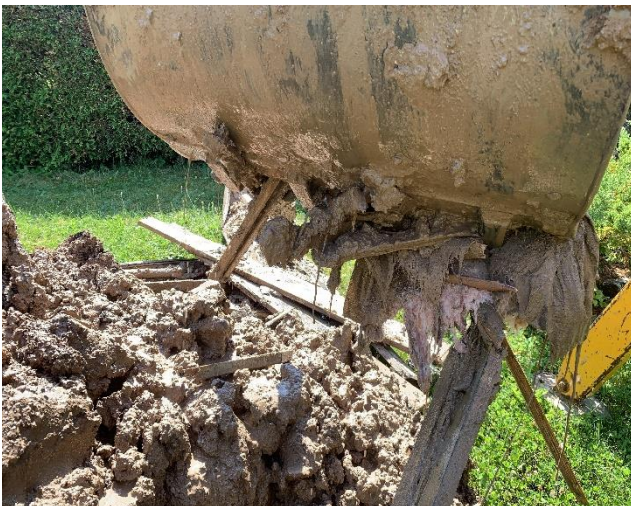
Schurf S5 wurde auf der 1. Friedhofserweiterung auf Grabfeld 5 angelegt. Als Boden findet sich ein Nekrosol aus sandig-tonigen, solifluidierten Hanglehmen aus Löß- und Rotliegend- Materialien, die bis mindestens unter die Grabsohle (1,5m) reichen. Die Böden im Bereich des Grabraums waren gebleicht und sehr nass. Das Sargholz war kaum zersetzt, es wurde eine Wachsleiche geborgen. Die Verwesung an S5 wurde mit „sehr schlecht“ bewertet.

Abb. 7 (links): Grabaushub an Schurf 5 mit Sargresten und Leichenwachs
 (Foto: Glomb, 01.10.2024)
