# Neubau des Regenüberlaufbecken in Gernsbach-Lautenbach

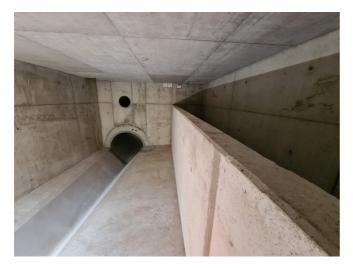
# Trennbauwerk, Regenüberlauf

Im regulären Betrieb wird das anfallende Mischwasser den auf dem Bild links laufenden Kanal durchfließen. Die oben liegende runde Öffnung auf dem Bild stellt die Notumgehung dar. Rechts auf dem Bild ist die Überlaufschwelle zu sehen. Sollte es zu einem Rückstau aus dem Pufferbecken kommen, bei dem der Abfluss des Klärüberlaufes nicht mehr ausreicht, wird das Abwasser über diese Schwelle geleitet und dem Lautenbach direkt zugeführt. In diesem Fall spricht man vom einem Beckenüberlauf.

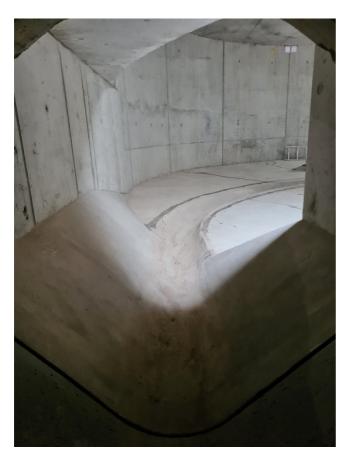
#### Beckeneinlauf

Nach der Passage des Trennbauwerk fließt das Abwasser weiter in das eigentliche Pufferbecken. Hier in Form eines Rundbeckens mit einem Volumen von 235m³. Dieses ist als Durchlaufbecken (Hauptschluss) realisiert und in Ortbetonbauweise erstellt worden. Um das Abwasser gerichtet zu führen und Ablagerungen zu vermeiden, wurde dabei ein Gerinne im Drachenprofil verwendet.

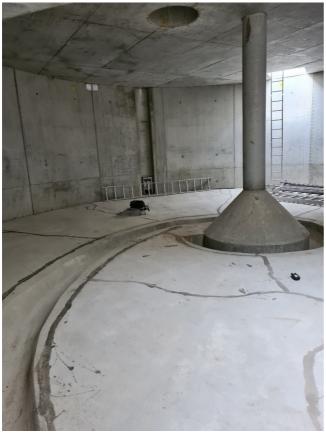
### Pufferbecken

Hier sieht man das Pufferbecken in Rundbauweise mit Mittelstütze. Links beginnend ist die Trockenwetterrinne zu sehen, in der das Abwasser bei geringem Zufluss (Trockenwetter) seinen Weg nimmt. Bei einem Zufluss von mehr als 16 l/s staut sich das Abwasser ein. Der Beckenabfluss befindet sich am Fuße der Mittelstütze. Dort wird der Abfluss zum Drosselbauwerk gleitet. Das Abwasser läuft im Freispiegel, also mit dem natürlichen Gefälle, durch die Drosseleinrichtung und schließlich in den Abwassersammler Richtung Scheuern.

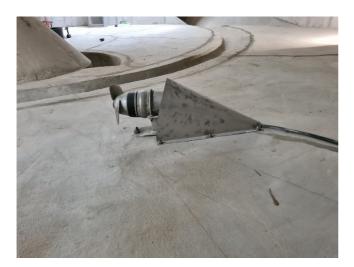
# Rührwerke

Nach Einstau des Beckens kommt es zur Sedimentation der Grobstoffe. Diese setzen sich am Boden ab und gelangen beim sogenannten Abwirtschaften des Beckens in den Abwassersammler. Unterstütz wird dieser Prozess durch am Boden befestigte Rührwerke.

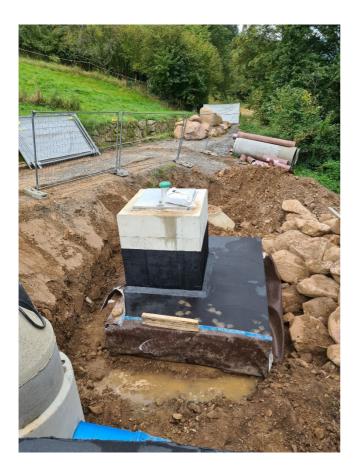
**Drosselbauwerk**Dieses dient der Abflussbegrenzung zum
Abwassersammler nach Scheuern auf max.
